# Asbestinventarisatetest

Ring 9, 2200 Herentals

Attestnummer : 20240604-000512.000

# Zone 1: Pastorij met schuur

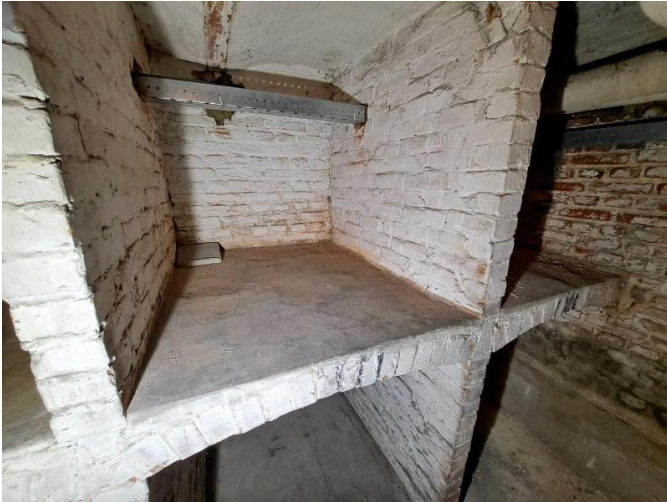
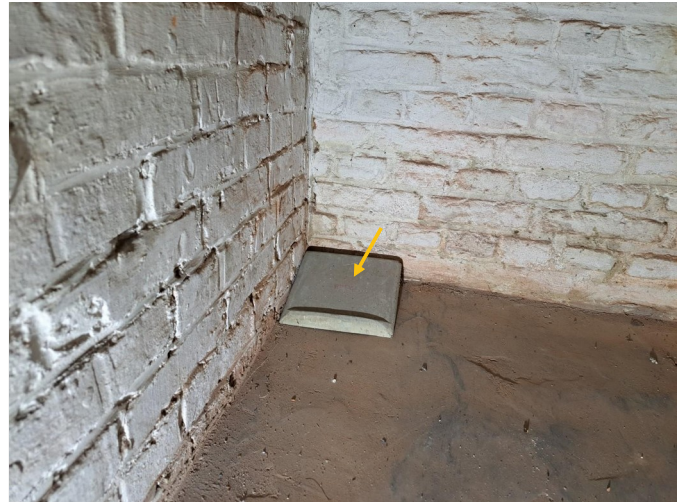
# Fiche 1: Pastorij kelder provisie losse AC roetschuif

Asbestmateriaal - afvalstof

Het asbestmateriaal valt onder de mijlpaal van 2040.

**Dringend verwijderen**

- Verwijder het asbestafval.

- Eenvoudige handelingen: mag via doe-het-zelf of door werknemer(s) met opleidingsattest eenvoudige handelingen  
Dit hechtgebonden asbestafval mag met eenvoudige handelingen verwijderd worden. Lees zeker de aanbevelingen in de toelichting achteraan dit document i.v.m. de verwijdering.

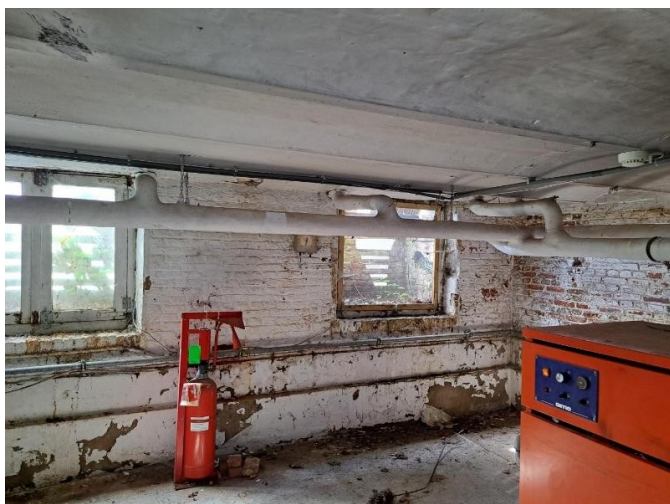
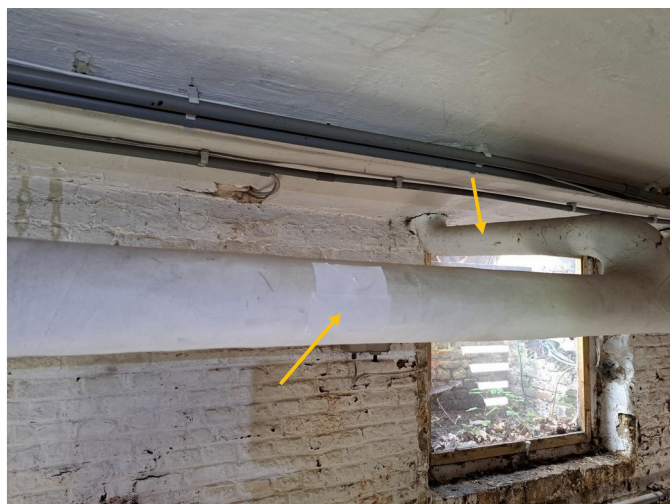
Het asbestmateriaal valt onder de mijlpaal van 2034.

Verwijderen

Eindbeoordeling materiaalrisico	Verhoogd materiaalrisico en/of verhoogde kans op vezelvrijgave
---------------------------------	--

Gebondenheid	Categorie 2: niet-hechtgebonden met matrix
Asbestsoort (vezeltype)	Amfibool aanwezig, uitgezonderd crocidoliet
Asbestconcentratie	Hoog ( $\geq 50\%$ )
Afschermingsgraad van het gehele materiaal	Niet stootvaste afscherming
Toestand van het materiaal	Matig beschadigd, matig verweerd

#	Type	Referentie	Resultaat
2.1	Mengmonster	24-00119-100-M02	Chrysotiel, Amosiet
2.2	Mengmonster	24-00119-100-M04	Chrysotiel, Amosiet
2.3	Mengmonster	24-00119-100-M05	Chrysotiel, Amosiet

Beschrijving	Pastorij kelder thermische leidingisolatie
Omgeving	Binnen
Primaire drager	HVAC infrastructuur en uitrusting
Asbestmateriaal	In-situ afwerkingslagen - Thermische isolatie
Bindmiddel van asbestmateriaal	Gips - kalk
Gebondenheid op basis van bindmiddel	Niet-hechtgebonden

- Scherm in afwachting van verwijdering het asbestmateriaal af van luchtstromingen en verstoring: bijvoorbeeld door het te verpakken, te fixeren, af te dekken, signalisatie - afbakening aan te brengen, ...
- Verwijder dit asbestmateriaal zo snel mogelijk. Volg de toestand goed op.

- Hermetische zone (erkend asbestverwijderaer)  
Deze ongebonden binnentoepassing kan uitsluitend door een erkend asbestverwijderaer op een veilige wijze gedemonteerd en afgevoerd worden in een hermetisch afgesloten zone in onderdruk. Lees zeker de aanbevelingen in de toelichting achteraan dit document.

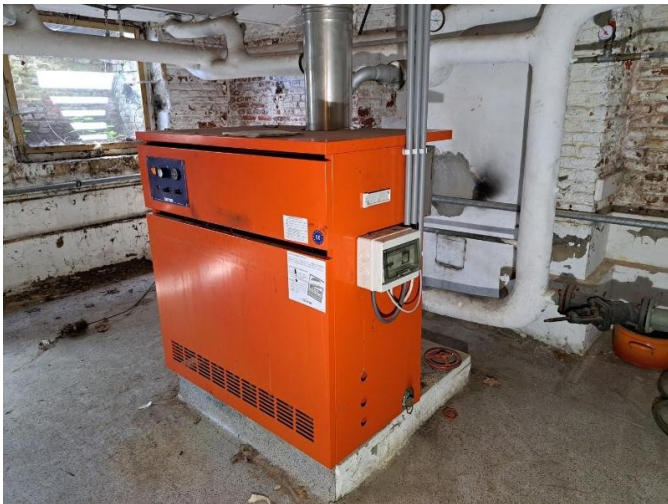
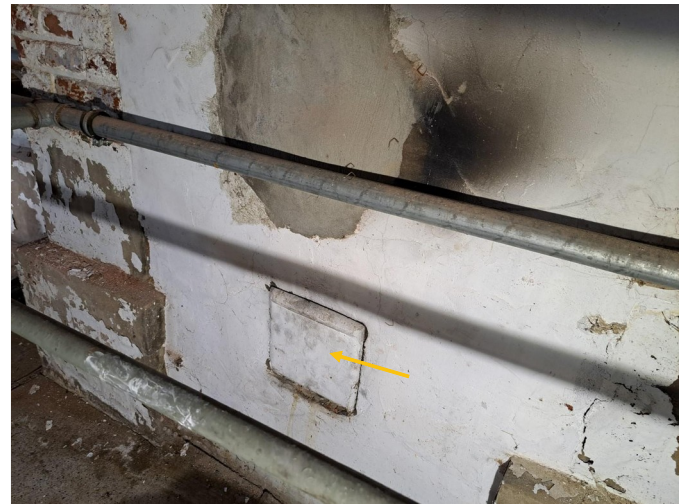
Het asbestmateriaal valt onder de mijlpaal van 2040.

Zorgvuldig beheren

Eindbeoordeling materiaalrisico	Zeer laag materiaalrisico en/of zeer lage kans op vezelvrijgave
---------------------------------	---

Gebondenheid	Categorie 1: hechtgebonden in oorsprong
Asbestsoort (vezeltype)	Crocidoliet aanwezig
Asbestconcentratie	Laag (< 50%)
Afschermingsgraad van het gehele materiaal	Niet stootvaste afscherming
Toestand van het materiaal	Onbeschadigd, niet verweerd

Beschrijving	Pastorij kelder stookplaats AC roetschuif
Omgeving	Binnen
Primaire drager	HVAC infrastructuur en uitrusting
Asbestmateriaal	Plaat, paneel, tablet - Generiek
Bindmiddel van asbestmateriaal	Cement
Gebondenheid op basis van bindmiddel	Hecht
Hoeveelheid (oppervlakte - dikte - aantal)	<ul style="list-style-type: none"><li>0,04 m<sup>2</sup> - 2,00 cm - 1 stuk</li></ul>
Totaal volume	< 0,001 m <sup>3</sup>
Eenvoudig bereikbaar	Ja
Bevestigingswijze	<ul style="list-style-type: none"><li>Verlijmd, ingegoten, versmeerd</li></ul>
Identificatiemethode	Vaststelling zonder monsternamen

- Zorg voor een veilig beheer en verwijder dit asbestmateriaal wanneer het bij werken eenvoudig bereikbaar wordt. Controleer de toestand jaarlijks op wijzigingen.

- Eenvoudige handelingen: mag via doe-het-zelf of door werknemer(s) met opleidingsattest eenvoudige handelingen  
Deze intacte hechtgebonden binnentoepassing mag met eenvoudige handelingen verwijderd worden, indien ze niet beschadigd raakt tijdens de demontage. Lees zeker de aanbevelingen in de toelichting achteraan dit document i.v.m. de verwijdering.

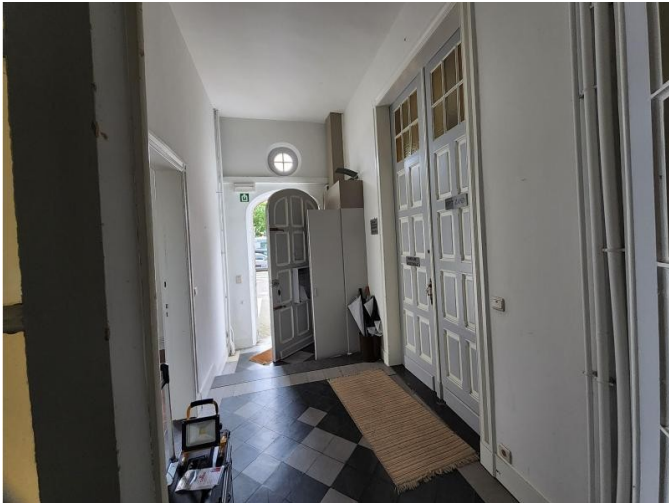
Situeringfoto

**Reden:** Het te onderzoeken materiaal situeert zich hoger dan 3,50 m te rekenen vanaf een veilige ondergrond

**Uitleg van de asbestdeskundige:** Plafondhoogte 3,75m

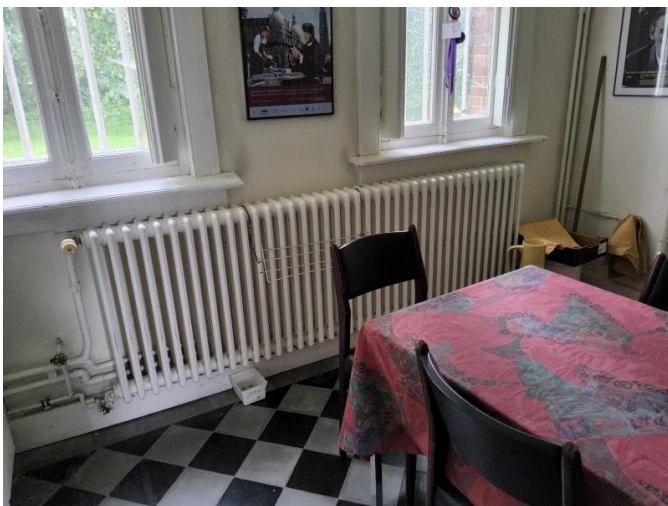
Er bevinden zich mogelijk asbesthoudende koorden/pakkingen tussen de segmenten van de radiator. Deze zijn echter niet waarneembaar zonder het beschadigen van de radiator. De radiator mag met eenvoudige handelingen verwijderd worden. Lees zeker de aanbevelingen in de toelichting achteraan dit document.

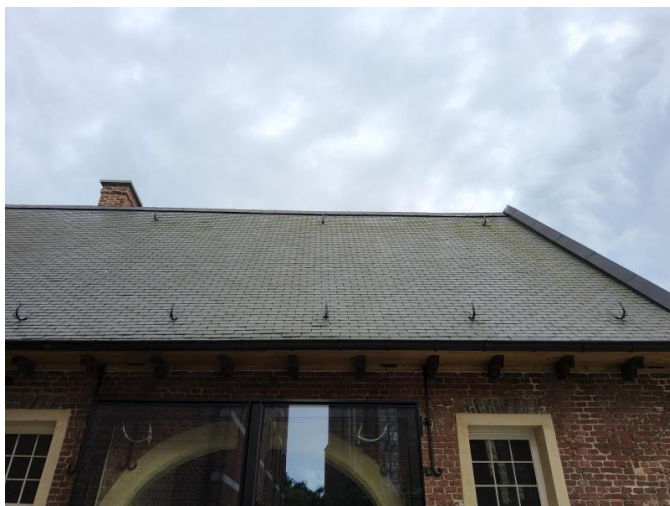
Visuele vaststelling van natuurleien op alle zadeldaken.

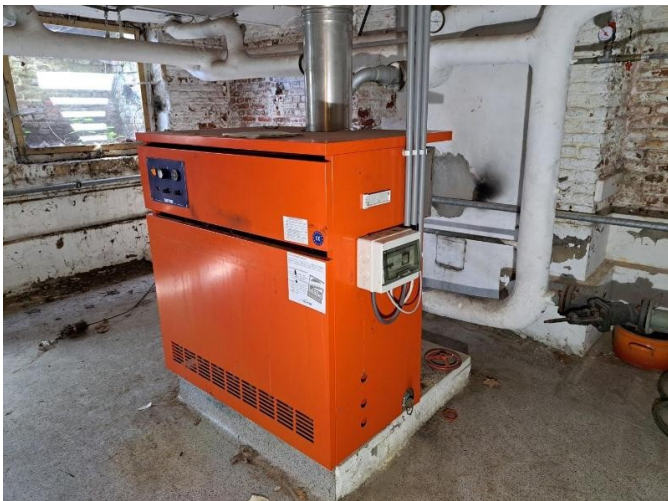
# Fiche 7: Pastorij kelder stookplaats verwarmingsketel Sime gas onderdelen

Asbestverdacht op basis van deskresearch - vermelding in Intechium Handboek en Kenteq Handboek Asbest - model en bouwjaar onbekend. Tot 1992 bevatten de modellen RM22, RM32, RM42, RM52, RM62, RMW32, RMW42, RM321NL, RM321ENL, RM332NL, RM332ENL en 303NL volgende asbesthoudende onderdelen:

- isolatieplaat deksel verbrandingskamer voor en achterlid,
- pakkingen plaat afsluit/verloopnippel aansluiting ketelblok,
- pakkingen ringen aansluitkoppelingen op tappot,
- tussen ketelblok en rookgasverzamelkap

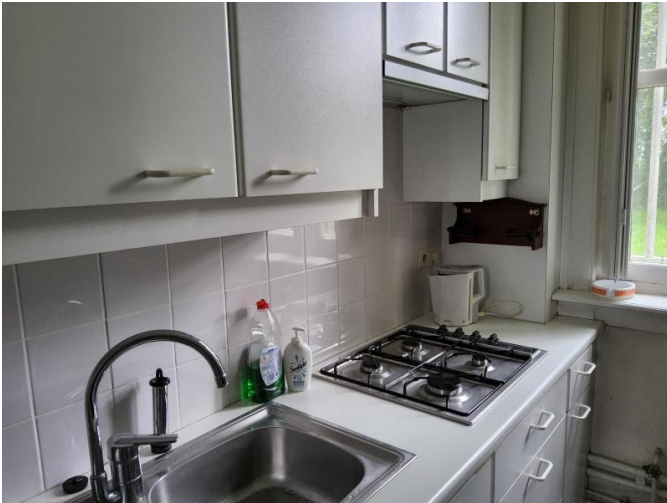
Wandtegellijm is een niet waarneembaar asbestverdacht materiaal. Staalname niet mogelijk zonder het beschadigen van een wandtegel.

Indien de wandtegels zijn geplaatst voor 1/01/2001 is bijkomend onderzoek aangewezen (bv. door een staalname met PLM analyse) voorafgaand aan de renovatie van de ruimte of voor verwijdering van de wandtegels.

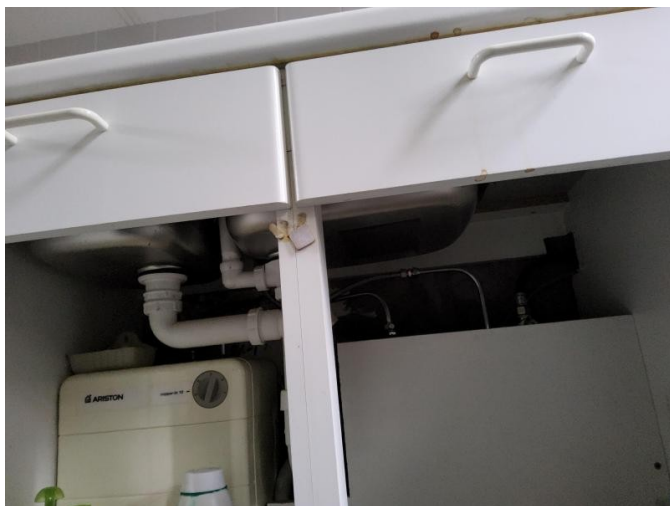
Visueel beoordeeld als niet asbestverdacht op basis van kennis van het materiaal.

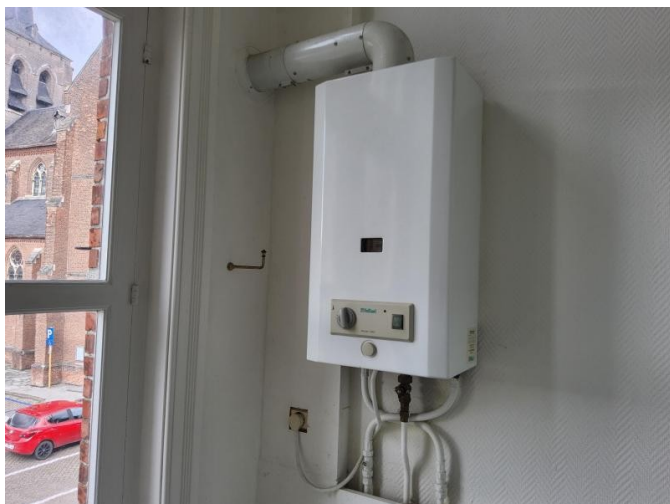
Vaillant premium turbo - recent model.

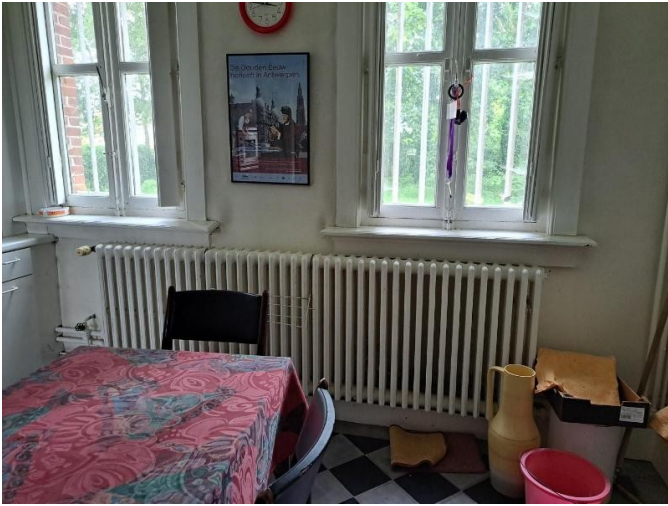
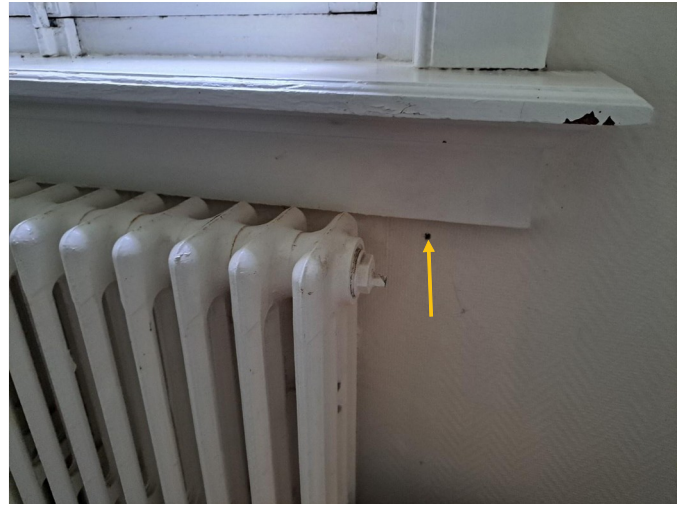
# Fiche 11: Pastorij pleisterwerk muren

Geen asbest

#	Type	Referentie	Resultaat
11.1	Mengmonster	24-00119-100-M01	Geen asbest

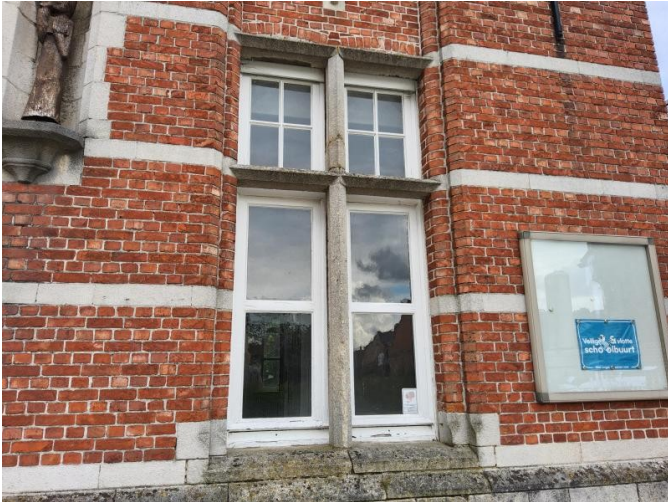
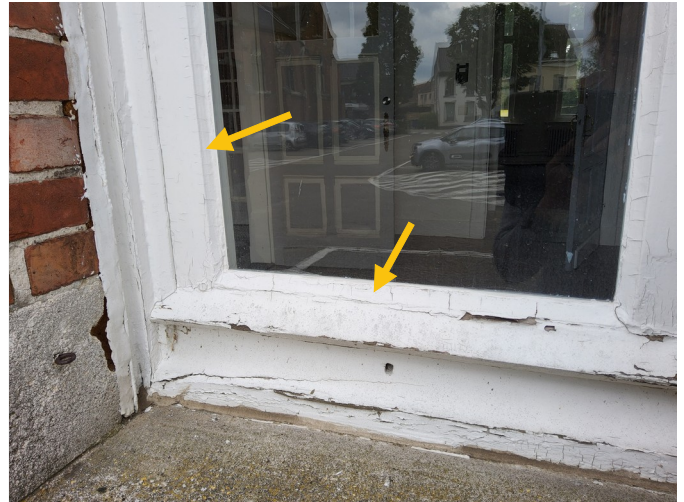
# Fiche 12: Pastorij mastiek glas - houten buitenschrijnwerk

Geen asbest

#	Type	Referentie	Resultaat
12.1	Puntmonster	24-00119-100-M03	Geen asbest
