Pastorie Sint-Bavo

Ring 9

2200 NOORDERWIJK

10864-2019-B Pastorie Sint-Bavo 2200 NOORDERWIJK

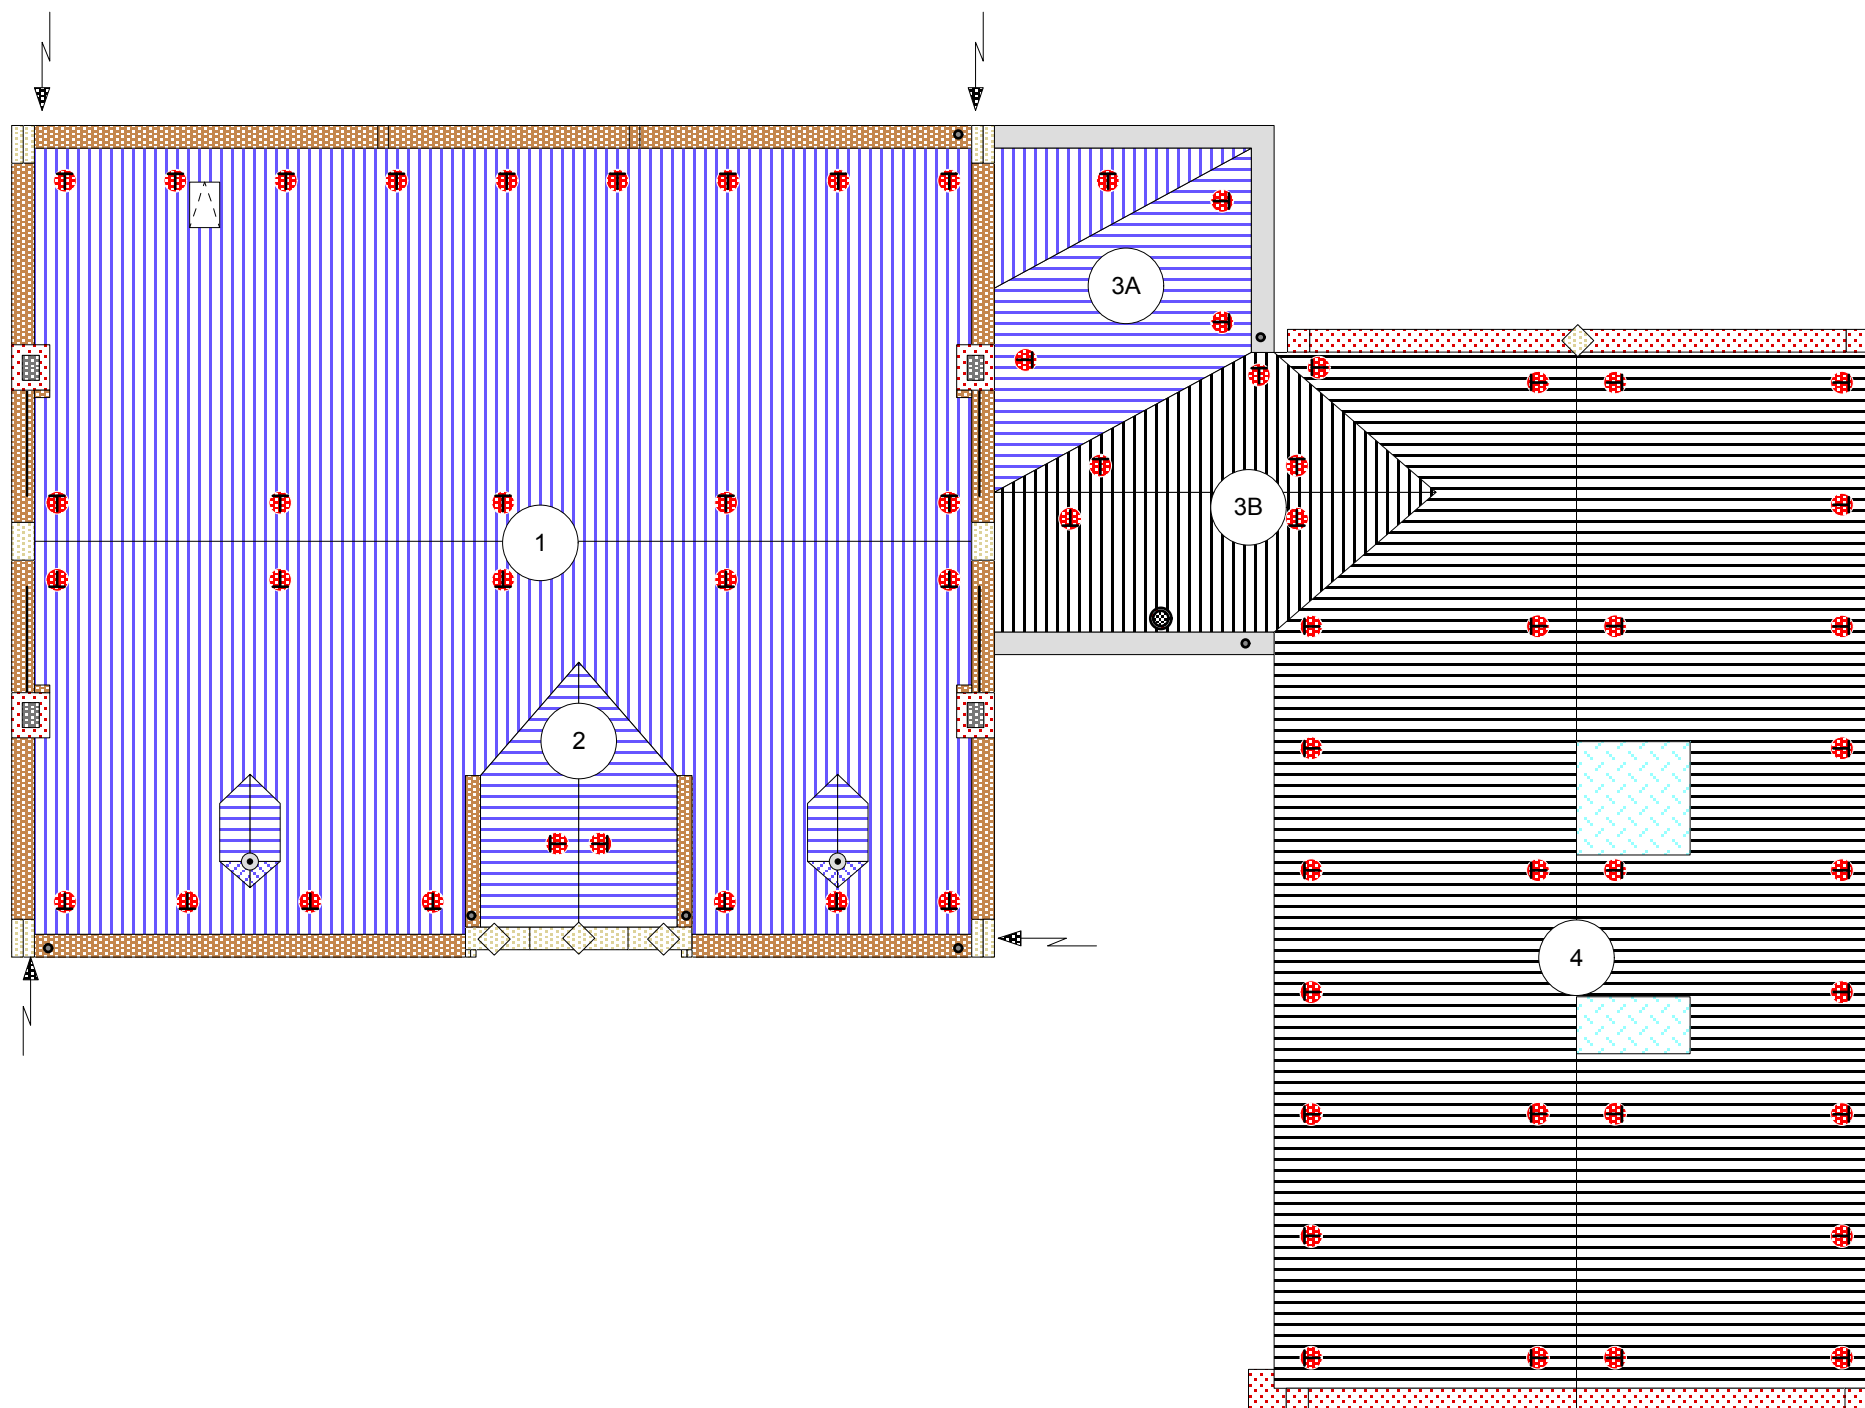
- ⊗ te plaatsen ankerpunten
- ⊗ te plaatsen ladderhaken

De plaatsaanduiding van ladderhaken, ankerpunten, ladders, ... is enkel informatief. De exacte plaatsbepaling moet bij de montage op het gebouw worden bekeken.

A2019/14 Maak het gebouw goed bereikbaar voor onderhoud en inspectie.

toelichting advies Om veilig te kunnen 'werken op hoogte' willen we de nadruk leggen op het plaatsen van de nodige ankerpunten, klim- en ladderhaken, vloeren, loopbruggen en ladders. Verschillende delen van goten en zolders kunnen momenteel niet veilig geïnspecteerd worden. Graag helpt monumentenwacht u bij het opmaken van een bereikbaarheids- en toegankelijkheidsplan. De algemene richtlijnen worden besproken in de onderhoudsbrochure 'Toegankelijkheid van zolders, kapruimtes, daken en goten'. Deze kan verkregen worden bij Monumentenwacht Vlaanderen vzw of is gratis te downloaden op www.monumentenwacht.be.

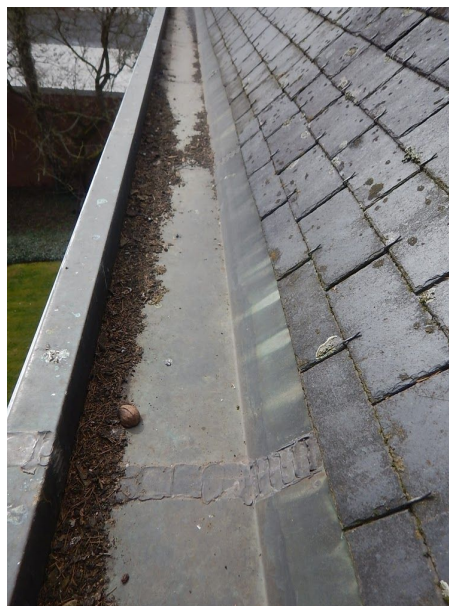
Dak [1]-oost.

A2019/04 De goten regelmatig ruimen.

toestand De goten zijn vervuild wat een vlotte regenwaterafvoer belemmert. Waar de afvoer van water wordt belemmert geeft dit insijpeling naar de binnenzijde.

toelichting advies Hoe vaak goten gekuist moeten worden, hangt af van de graad van vervuiling. In een boomrijke omgeving zullen lagere goten meermaals in het herfstseizoen leeggemaakt moeten worden.

indicatieve hoeveelheid	1 u
prioriteit	Binnen het jaar
frequentie	2 x per jaar
uit te voeren door	Loodgieter

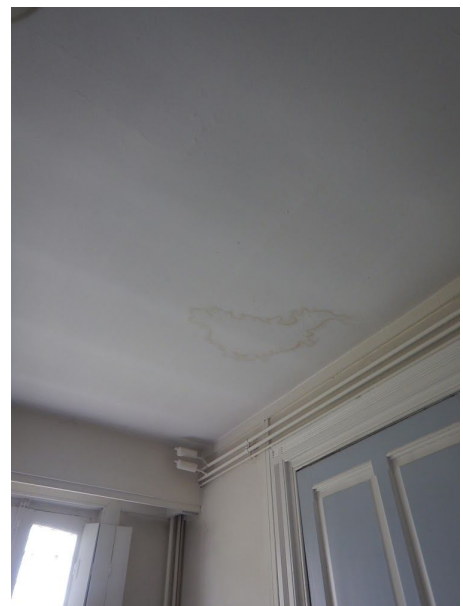
Vleugel [3]: vochttafeking aan de binnenzijde.

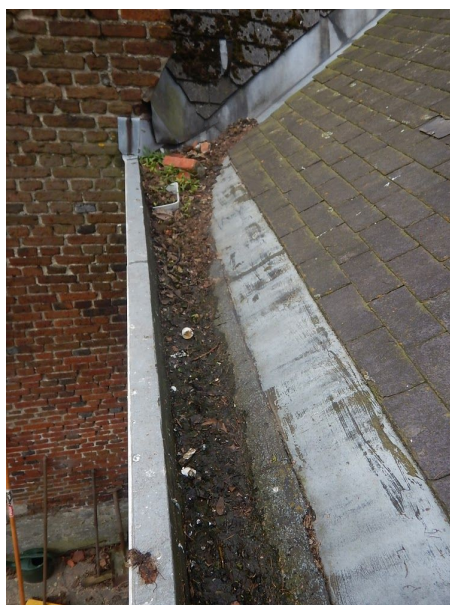
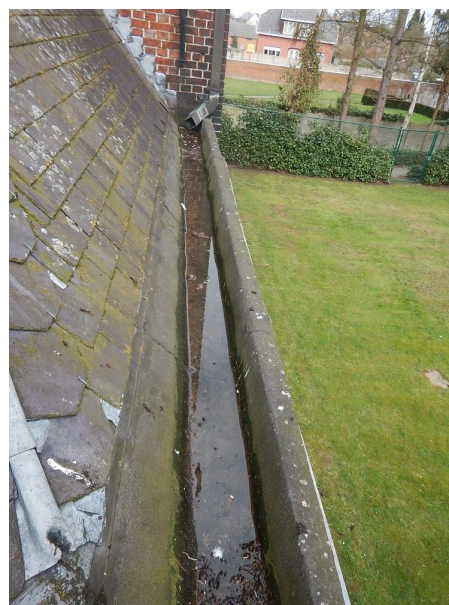
A2019/12 Dak [3A]: de goot en afvoeren vervangen.

toestand	De goot is sterk verweerd en mogelijk lek. In het verleden werd er reeds een coating aangebracht.
toelichting advies	De goten en afvoeren vervangen met aandacht voor aansluitingen met de daken, afschot en tapgaten. De te gebruiken verbindingstechniek en vormgeving is overeenkomstig de ambachtelijke manier van werken. Bij solderen dient er ook rekening gehouden te worden met brandpreventie. Voor zinken goten gebruikt men best minimaal 1mm dik zink. De goten moeten om de 6 à 9 meter voorzien worden van een expansiestuk. Bij veel hoeken en aansluitingen kunnen er meer expansiestukken aangebracht worden.
indicatieve hoeveelheid	10 m
prioriteit	1-3 jaar
frequentie	Eenmalig
uit te voeren door	Loodgieter

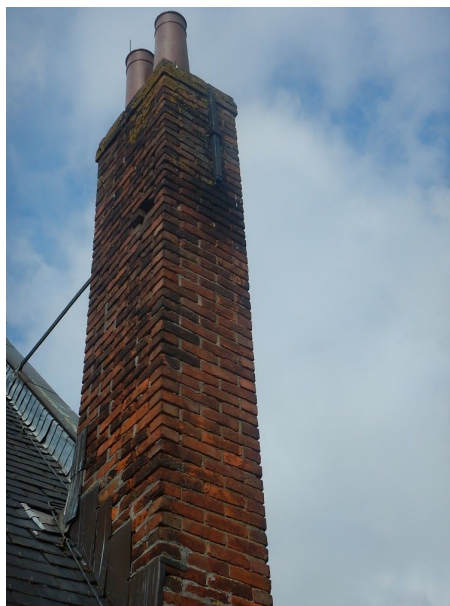
Vleugel [1]-noordoost.

toestand	De schoorstenen vertoont onderstaande gebreken waardoor er instabiliteit kan optreden: <ul style="list-style-type: none">- enkele stenen ontbreken- het voegwerk is uitgespoeld waardoor de legmortel kan verzanden- de ankers met de dakconstructie zijn roestig waardoor ze voor schade kunnen veroorzaken
toelichting advies	De schoorstenen herstellen: <ul style="list-style-type: none">- bij scheuren, uitknikken en uitbuiken de oorzaak van de schade nagaan en oplossen voor herstel van de gevel- sterke beschadigde delen vervangen door de stenen uit te kappen, de stenen te vervangen door gelijkaardige stenen vermetseld met kalkmortel- het sterk beschadigde voegwerk hernemen door de voeg voldoende diep en vierkant uit te halen, het geheel te hervoegeen met een kalkmortel- de ankers demonteren, ontroesten, herstellen indien nodig en schilderen met een roestwerend en kwalitatief verfsysteem in een historisch verantwoorde kleur

A2019/05 Het metselwerk van de schoorstenen herstellen.

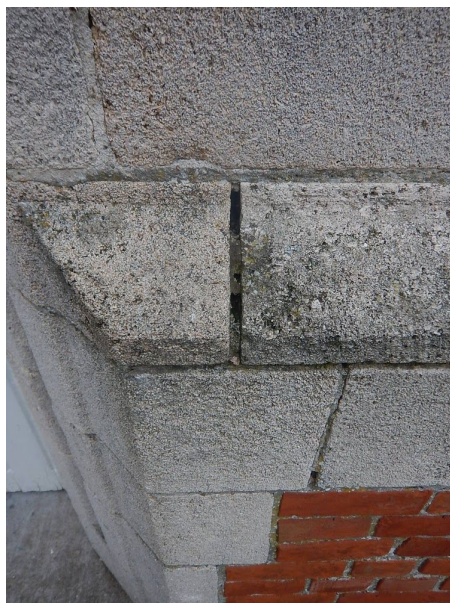
toestand	Het voegwerk is verweerd en plaatselijk weggevallen. Hierdoor sijpelt er water in de muur waardoor de legmortel verzandt en de kans op vochtdoorslag naar het interieur vergroot. Vooral de stootvoegen van de plint zorgen voor een plaatselijk hoge vochtbelasting. In de voegen groeien er planten.
toelichting advies	De voeg verwijderen zonder schade aan te brengen aan het naastliggende werk. Zorg voor een vierkant uitgehakte voeg waarbij er geen mortelresten meer aanwezig zijn op de steen. De voegmortel moet hechten op de steen niet op de mortelresten. Verwijder indien nodig de biologische verontreiniging. Sterk verweerde stenen uitkappen en vervangen door een kwalitatieve baksteen geplaatst met kalkmortel. Gebruik in een met kalk opgetrokken gebouw steeds een kalkmortel voor herstellingswerken. Door voorbevochtting voorkomt men verbranding of waterontrekking uit de voegmortel waardoor de kwaliteit blijft. Bij het voegen zo min mogelijk de bakstenen smetten of borstelen met een natte borstel waardoor de stenen een sluier krijgen. Vorst, felle zon of wind kan de kwaliteit van het voegwerk nefast beïnvloeden.

Uitgespoelde stootvoeg van de plint.

A2019/02 Het uitgespoeld voegwerk (plaatselijk) hernemen.

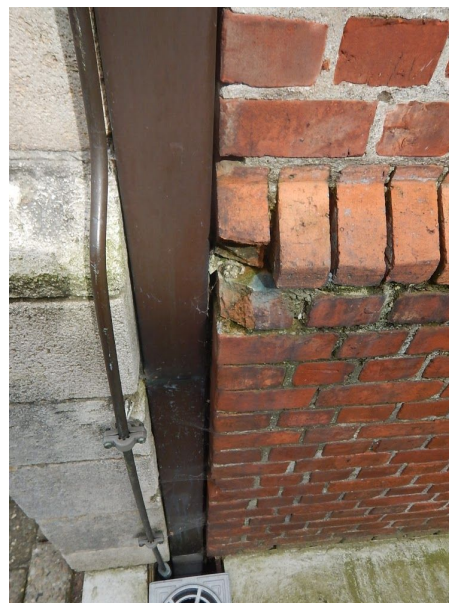
Uitgespoelde stootvoeg van de plint.

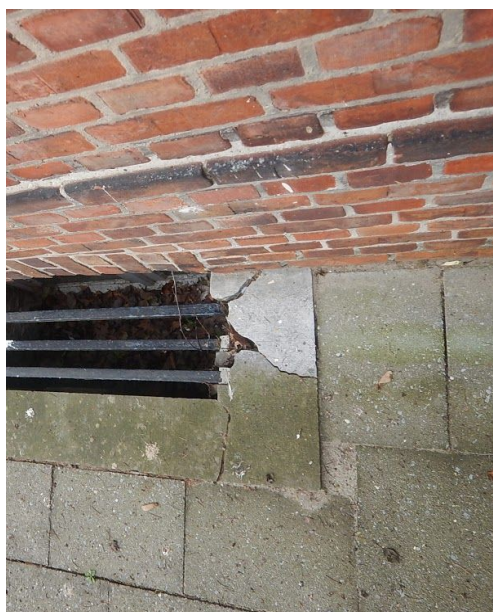
Vleugel [1]-oost.

toestand De keldergatomranding is door de roestende diefijzers gebroken en verzakt.

Door zettingen, mechanische beschadiging en uitspoeling zijn er verschillende natuurstenen elementen beschadigd. De verhoogde vochtbelasting kan de delen doen lossen uit verband door verzanding van de legmortel of vochtdoorslag veroorzaken naar het interieur.

toelichting advies De natuurstenen elementen herstellen:

- de steen plaatselijk herstellen of lossende herstellingen hernemen met natuursteen, verankerd met doken (enkel de doken verlijmen met epoxy om het effect van een sperlaag te voorkomen) en kalkmortel, of aanwerken met een voldoende verankerde kalkmortelherstelling. Een herstelling met mortel moet recht uitgekapt worden en op de dunste delen minimaal 1cm dik zijn. De verankering met de gezonde steen kan voorzien worden door het aanbrengen van corrosievrije schroeven in de lacune

- sterk vochtbelaste delen zoals topbekroningen, waterlijsten en schouderstukken worden best vervangen in gelijkaardige steen of voorzien van bouwkundige ingrepen zoals lood op waterlijsten aanbrengen, afwaterend aankappen/brengen van dekstenen, De stootvoegen hernemen met een kalkmortel

- bij sterke verzanding, het bindmiddel vervangen door consolidatie, houd wel rekening dat niet elke steen geschikt is voor consolidatie

- de voegen tussen de delen hernemen met een kalkmortel na het voldoende diep en vierkant uithalen van het oude voegwerk

- de ijzeren delen verwijderen en waar nodig vervangen door rvs, glasvezel of messing

- de gebroken latei voorzien van een brugijzer

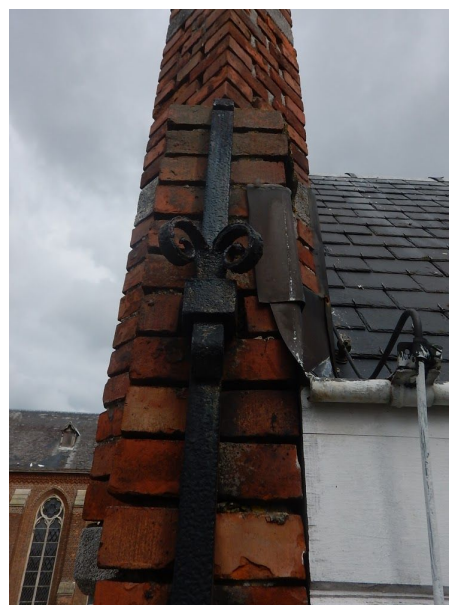
Vleugel [1]-west.

toestand	Door roest wordt het oog van de strop (verankering met de constructie) dun en kan dit breken waardoor de krachten van de vloer niet meer op de muren worden overgedragen. De veer drukt door roest het metselwerk op, met scheuren tot gevolg. De sleutel (zichtbare deel van het muuranker) is roestig waardoor ze het oog van de schieter open drukt.
toelichting advies	Bij het demonteren van muurankers dienen de krachten tijdelijk opgevangen te worden. De ankers ontroesten, eventueel metalliseren (verlengt de tijd tussen schilderbeurten) en schilderen met een roestwerende verfsysteem in de historische kleurstelling. Bij herplaatsen de doorgang van de veer met de muur waterdicht aanwerken.
indicatieve hoeveelheid	Nader te bepalen
prioriteit	1-3 jaar
frequentie	Vijfjaarlijks
uit te voeren door	Algemene aannemer Schilder Smid

A2019/07 De muurankers ontroesten en schilderen.

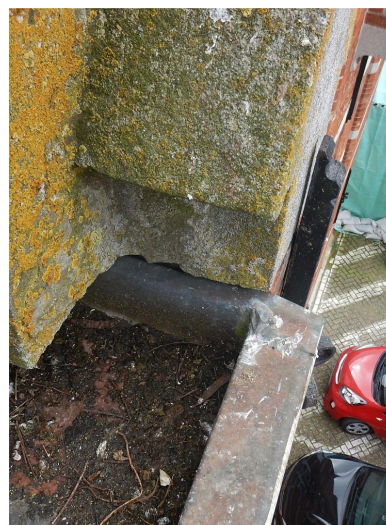
toestand	De openstaande voegen zorgt voor een plaatselijk hogere vochtbelasting wat voor vochtdoorslag naar het gebouw kan zorgen.
toelichting advies	De aansluiting waterdicht afwerken door het aanbrengen van een metalen slab ingewerkt in een voeg en de voeg te dichten met een kalkmortel.
indicatieve hoeveelheid	Nader te bepalen
prioriteit	1-3 jaar
frequentie	Eenmalig
uit te voeren door	Algemene aannemer

Vleugel [1]-zuidwest: openstaande aansluiting.

A2019/08 Vleugel [1]-zuidwest: de muuraansluiting van de goot verbeteren.

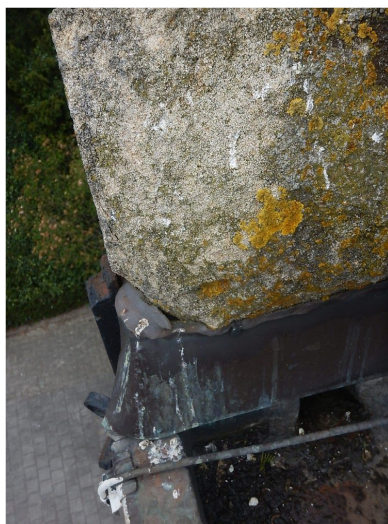
Vleugel [1]-noordwest: openstaande aansluiting.

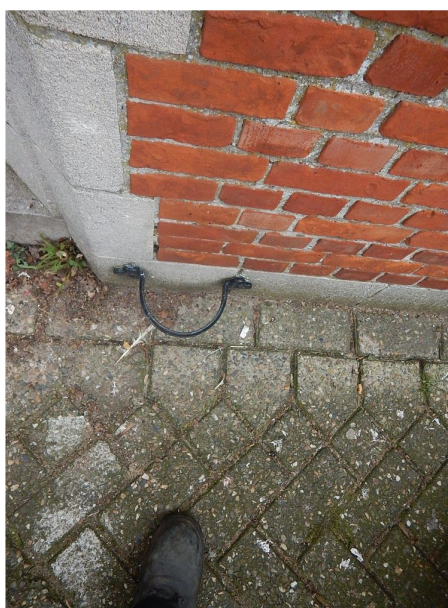
toestand De ijzeren delen, zoals de zolenschrapper en verluchttingsroosters zijn plaatselijk roestig.
toelichting advies Herstellen/behandelen houdt o.a. in:

Vleugel [1]-oost: zolenschrapper.

- grondig ontroesten, bij voorkeur door stralen
- de beschadigde en ontbrekende delen herstellen en/of eventueel vernieuwen
- metalliseren en een compatibel roestwerend verfsysteem aanbrengen

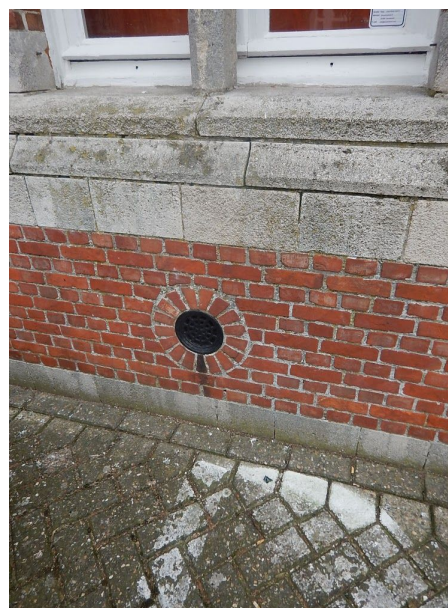
Vleugel [1]-oost: rooster in de plint.

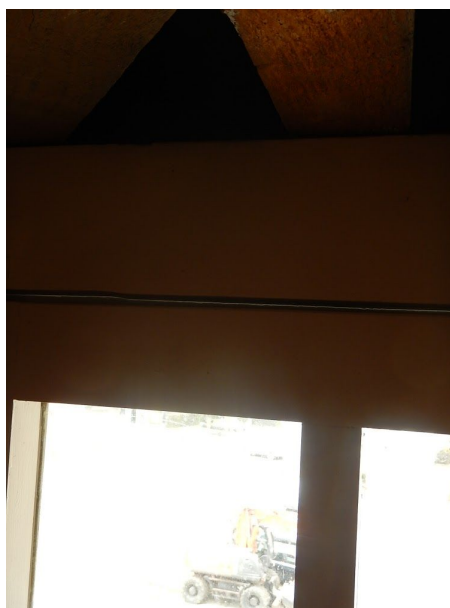
toestand	De ramen van de dakkapellen sluiten niet winddicht af waardoor het comfort daalt.
toelichting advies	Door de ramen uit te nemen en te voorzien van tocht dichting kan het binnencomfort verhoogt worden. Dit alles met duurzame, compatibele materialen en volgens de regels van de kunst
indicatieve hoeveelheid	Nader te bepalen
prioriteit	1-3 jaar
frequentie	Eenmalig
uit te voeren door	Schrijnwerker

Open kieren tussen de vleugel en het kozijn.

A2019/09 Dak [1]-west: het buitenschrijnwerk van de dakkapellen tocht dicht aanwerken.

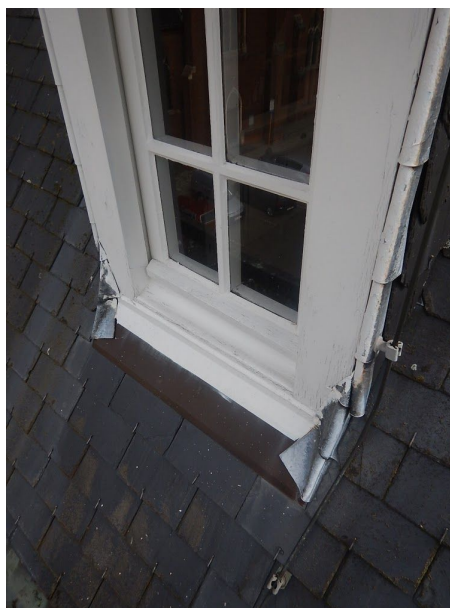
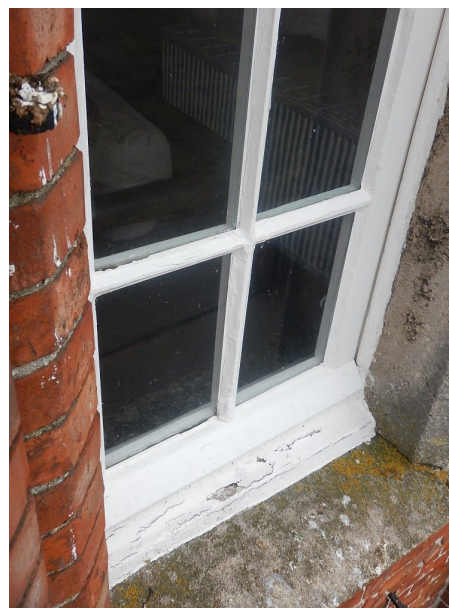
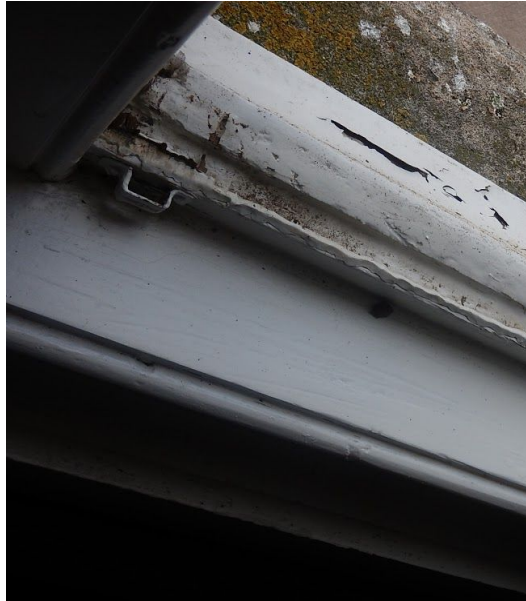
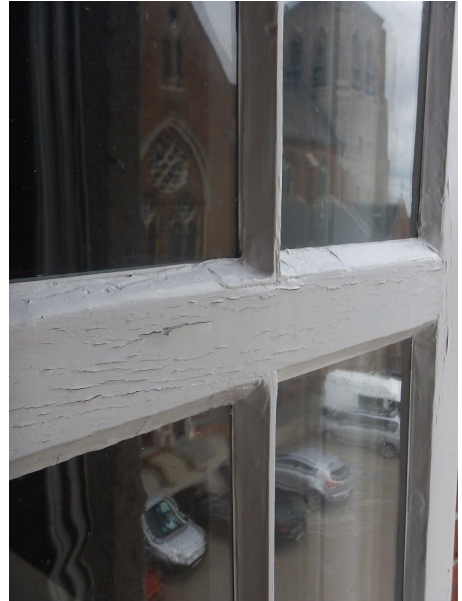
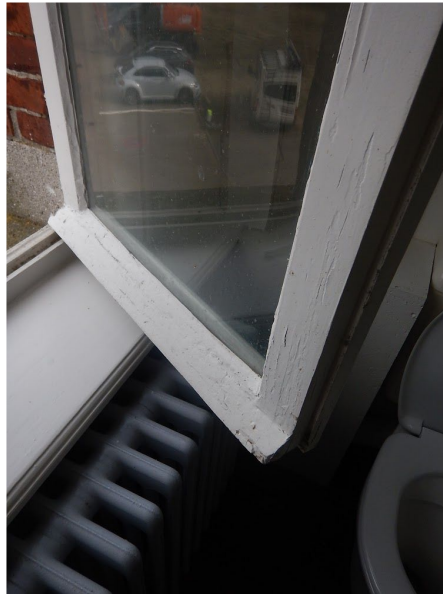
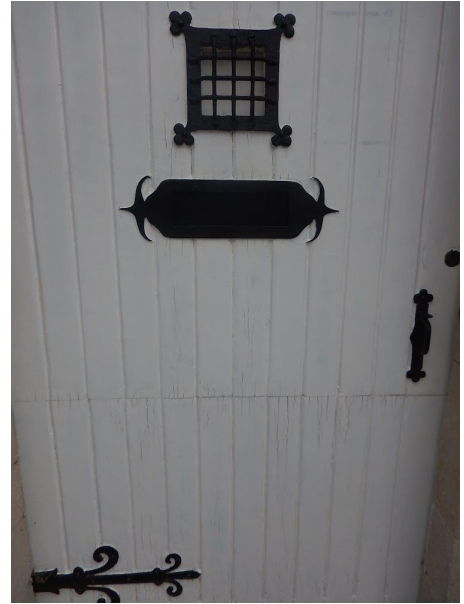
toestand	Het schilderwerk is schraal/bladdert af met versnelde verwerking van het hout tot gevolg. De diefijzers zijn plaatselijk roestig. De luiken zijn aan de bovenzijde niet afgedekt met lood waardoor ze versneld inrotten.
toelichting advies	Het buitenschrijnwerk schilderen : <ul style="list-style-type: none">- slecht hechtende verlagen verwijderen- de condensafvoeren vrijmaken- de inrottingen verwijderen en vervangen tot op gezond hout, mijd het gebruik van houtvulmiddelen- de stopverf van de beglazing bijwerken- de houten delen schuren en ontstoffen- een grondlaag aanbrengen (gebruik steeds dampopen verfsystemen)- schilderen in 2 lagen- de ijzeren delen ontroesten, herstellen indien nodig en schilderen met een roestwerend en kwalitatief verfsysteem in een historisch verantwoorde kleur- de voeg tussen het kozijn en de dagkant aanwerken met een kalkmortel- de kopse kanten van de luiken aanwerken met lood

A2019/01 Het buitenschrijnwerk, slagluiken en diefijzers schilderen.

indicatieve hoeveelheid	Nader te bepalen
prioriteit	1-3 jaar
frequentie	Vijfjaarlijks
uit te voeren door	Schilder

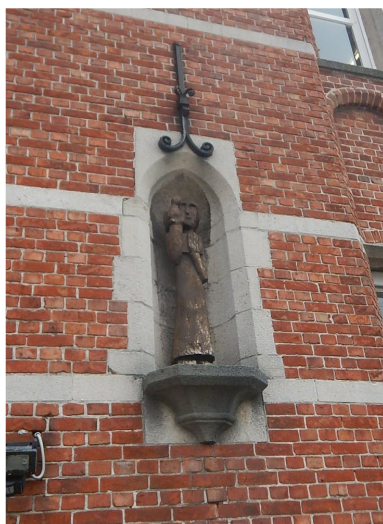
Vleugel [1]-west.

toestand	De verflaag op het beeld beschermt het hout door opoffering. Waar het hout bloot komt te liggen gaat het verweren en kan het inrotten.
toelichting advies	Het buitenschrijnwerk schilderen : <ul style="list-style-type: none">- slecht hechtende verflagen verwijderen- de houten delen schuren (houd rekening met de vormgeving van het beeld) en ontstoffen- een grondlaag aanbrengen (gebruik steeds dampopen verfsystemen)- afschilderen in minimaal 2 lagen
indicatieve hoeveelheid	1 st
prioriteit	1-3 jaar
frequentie	Vijfjaarlijks
uit te voeren door	Restaurator

A2019/13 Het buitenbeeld schilderen.

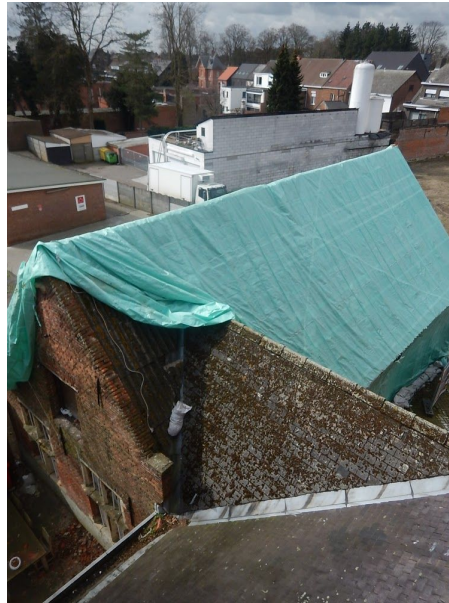
Vleugel [4]: het gebouw is bouwvallig en wordt in de nabije toekomst gerestaureerd. Dit gebouw wordt ook niet verder besproken in dit rapport.

Afdekking van het dak in afwachting van de restauratie.

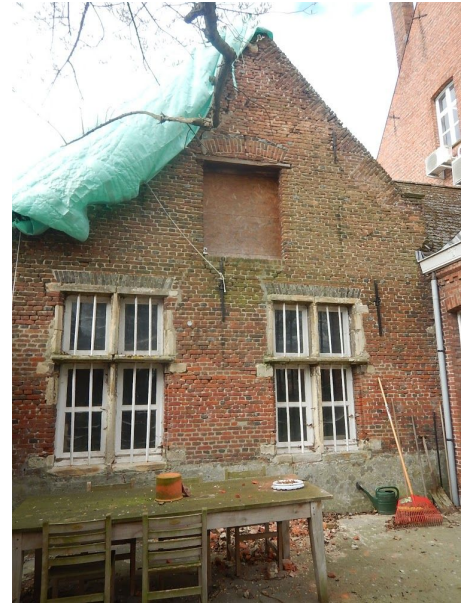
Bouwvallige gevel aan de tuinzijde.

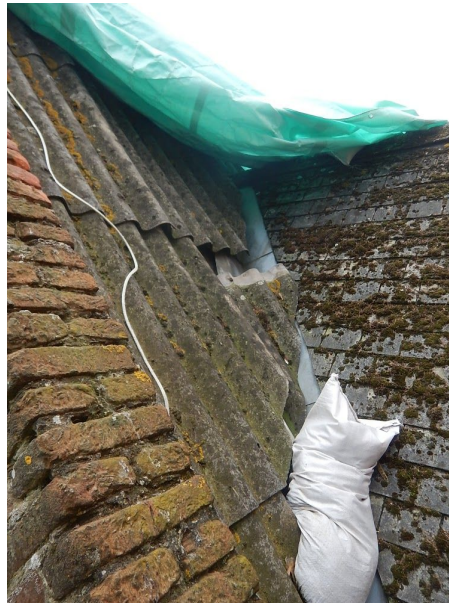
Lekken in de dakbedekking.

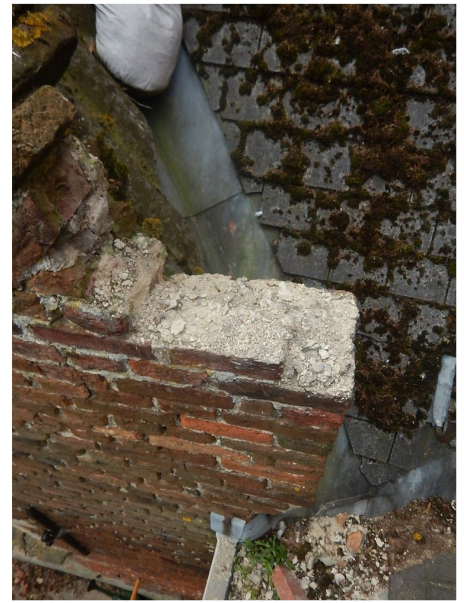
Afgenomen schouderstuk.

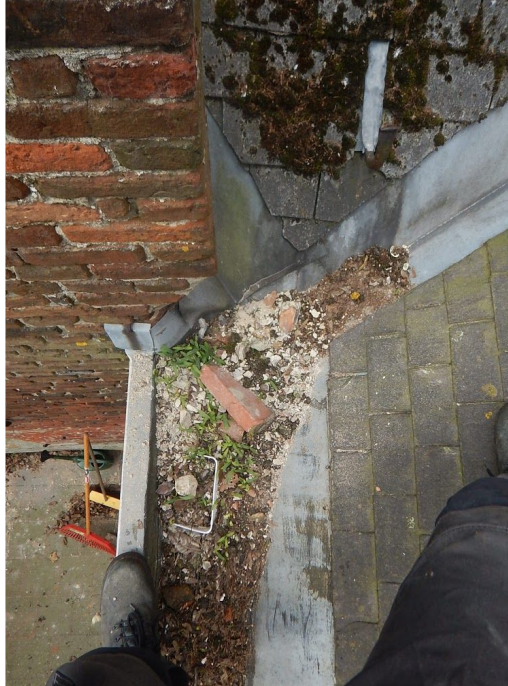
Weggevallen baksteen.

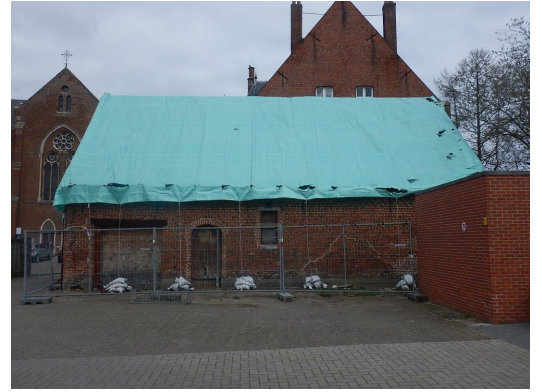
Afdekking van het dak in afwachting van de restauratie.
