BEHEERSPLAN SINT-BAVOKERK EN OMGEVING

opmaak beheersplan
stad Herentals

30 april 2020

Sint-Bavokerk en omgeving
Noorderwijk, Herentals

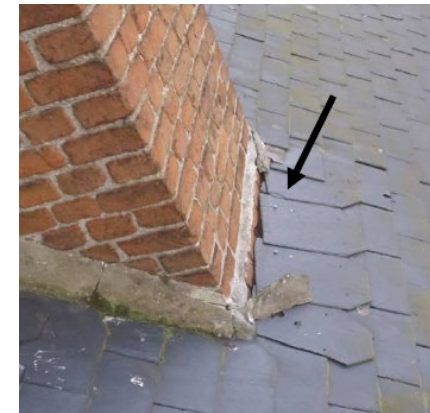
Figuur 35 [13] en [14]: weggevallen loodslabben

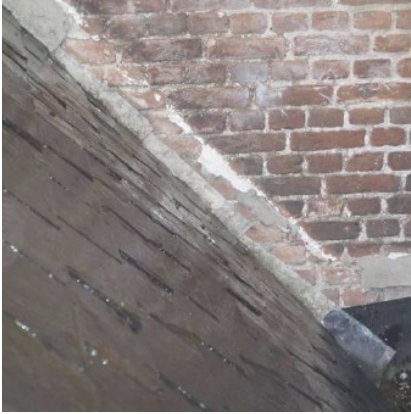
Het lood werd koud aangewerkt tegen het opgaand muurwerk. De mortelaanwerking valt weg wat aanleiding zal geven tot vochtindringing.

Figuur 36 koud aangewerkt lood

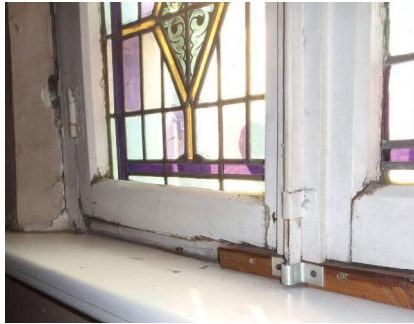
Figuur 60 vleugels [13] en [14]: afhangende raamvleugels en ingerotte onderregel

Deze vier ramen in eikenhout zijn sterk verweerd en onderaan ingerot waardoor ze afhangen. De stopverfaanwerking scheurt overal los.

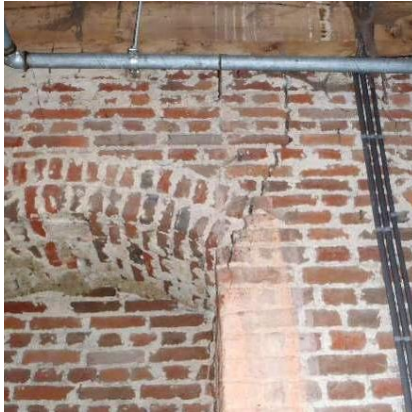
Figuur 103 toren [1] - zuid: scheuren en anker

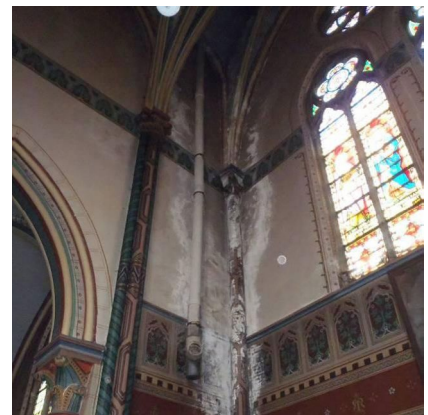
Figuur 111 vleugels [4] - noordwest: beschadigde afwerklaag door oude en recentere lekken

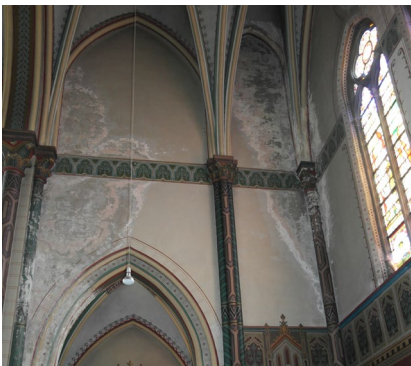
Figuur 113 vochtschade aan zuidelijk transept

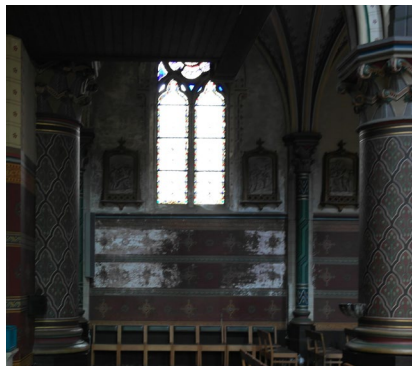
Figuur 114 vocht aan noordelijke zijbeuk op grens met zijkapel

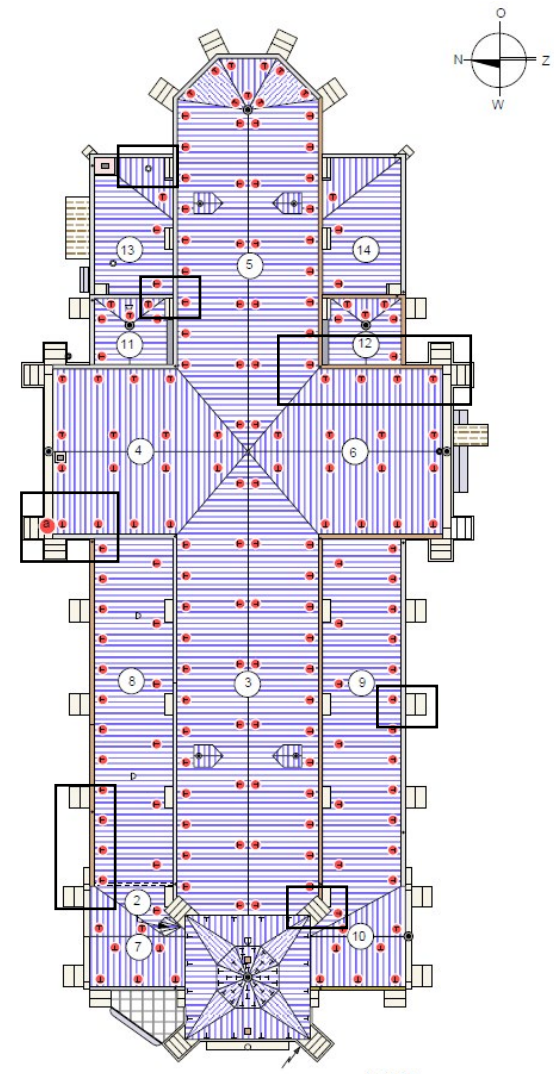
Figuur 115 aanduiding locaties met grootste schade van watersinspeling

gevolg van versleten dakbedekkingen en/of regenwaterafvoersystemen. Het meest in het oog springende voorbeeld hiervan is te zien in de noordwestelijke hoek van de dwarsbeuk [4] waar er momenteel regelmatig water insijpelt en omvangrijke schade veroorzaakt.

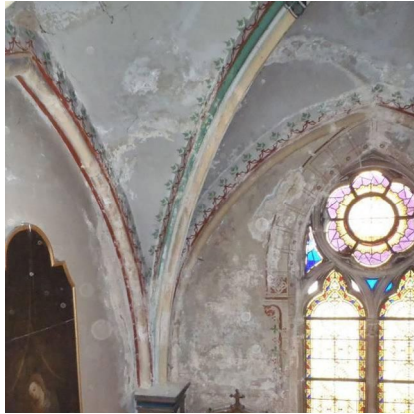
Figuur 116 vleugel [8] - noordwest: beschadigde afwerk-
klaag door oude en recentere lekken

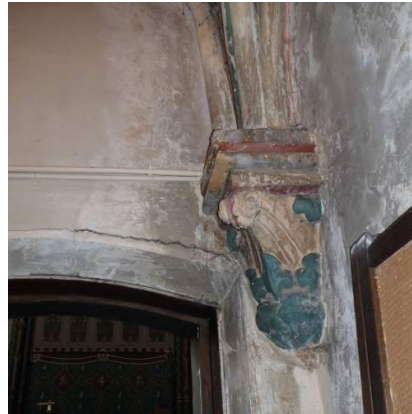
Figuur 118 plaatselijk
beschadigde plafondafwerking door lekken

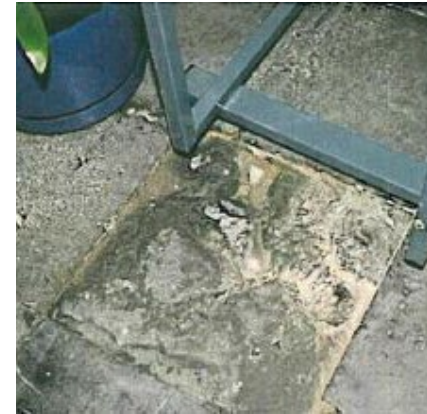
Figuur 122 afgeschilferde vloertegels in noordelijke
dwarsbeuk

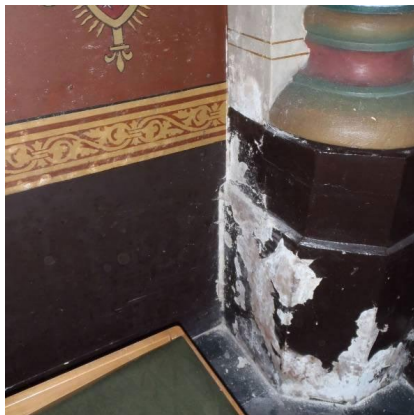
Figuur 117 vleugel [8]: optrekkend vocht

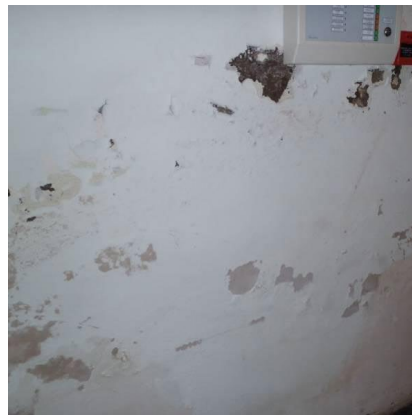
Figuur 119 toren [1] - gelijkvloers: optrekkend vocht

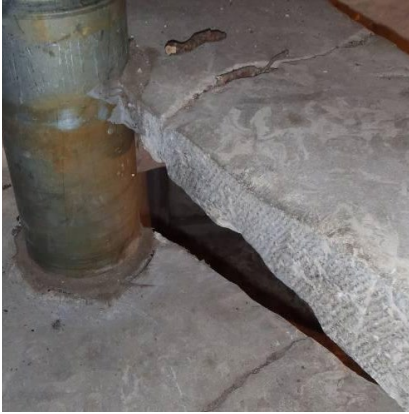
Figuur 124 kapotte treden in de traptoren en doorboring van de droge blusleiding naar de zolders

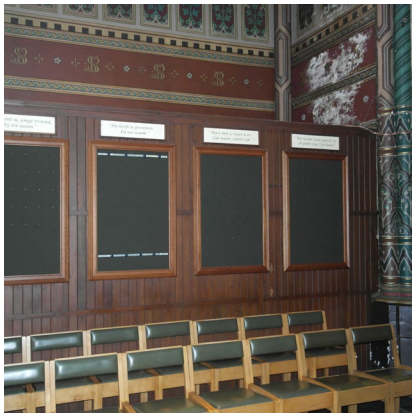
Figuur 133 storende zuidelijk inkomportaal zijbeuk

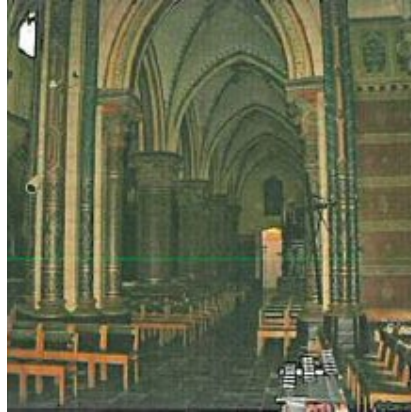
Figuur 134 schade aan schilderwerk door watersijpe-
ling in noordelijke dwarsbeuk

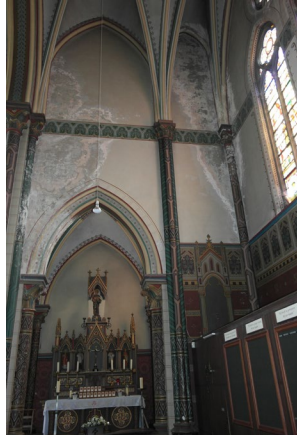
Figuur 230 vochtprobleem in kerk

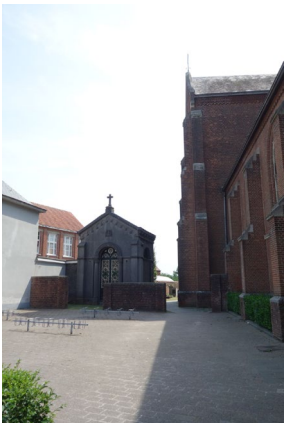
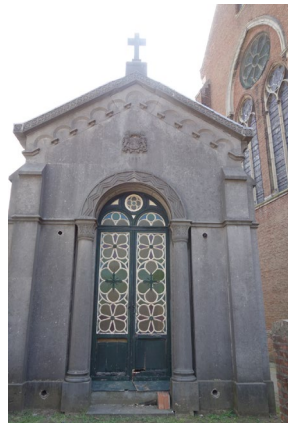
De toegangsdeur is recent sterk beschadigd door vandalisme. Het schrijnwerk is aan de onderzijde aangetast door houtrot als gevolg van opstijgend vocht.

Figuur 233 grafkapel met schade aan deur
