# Asbestinventarisatetest

Ring 9, 2200 Herentals

Attestnummer : 20240604-000512.000

# Zone 1: Pastorij met schuur

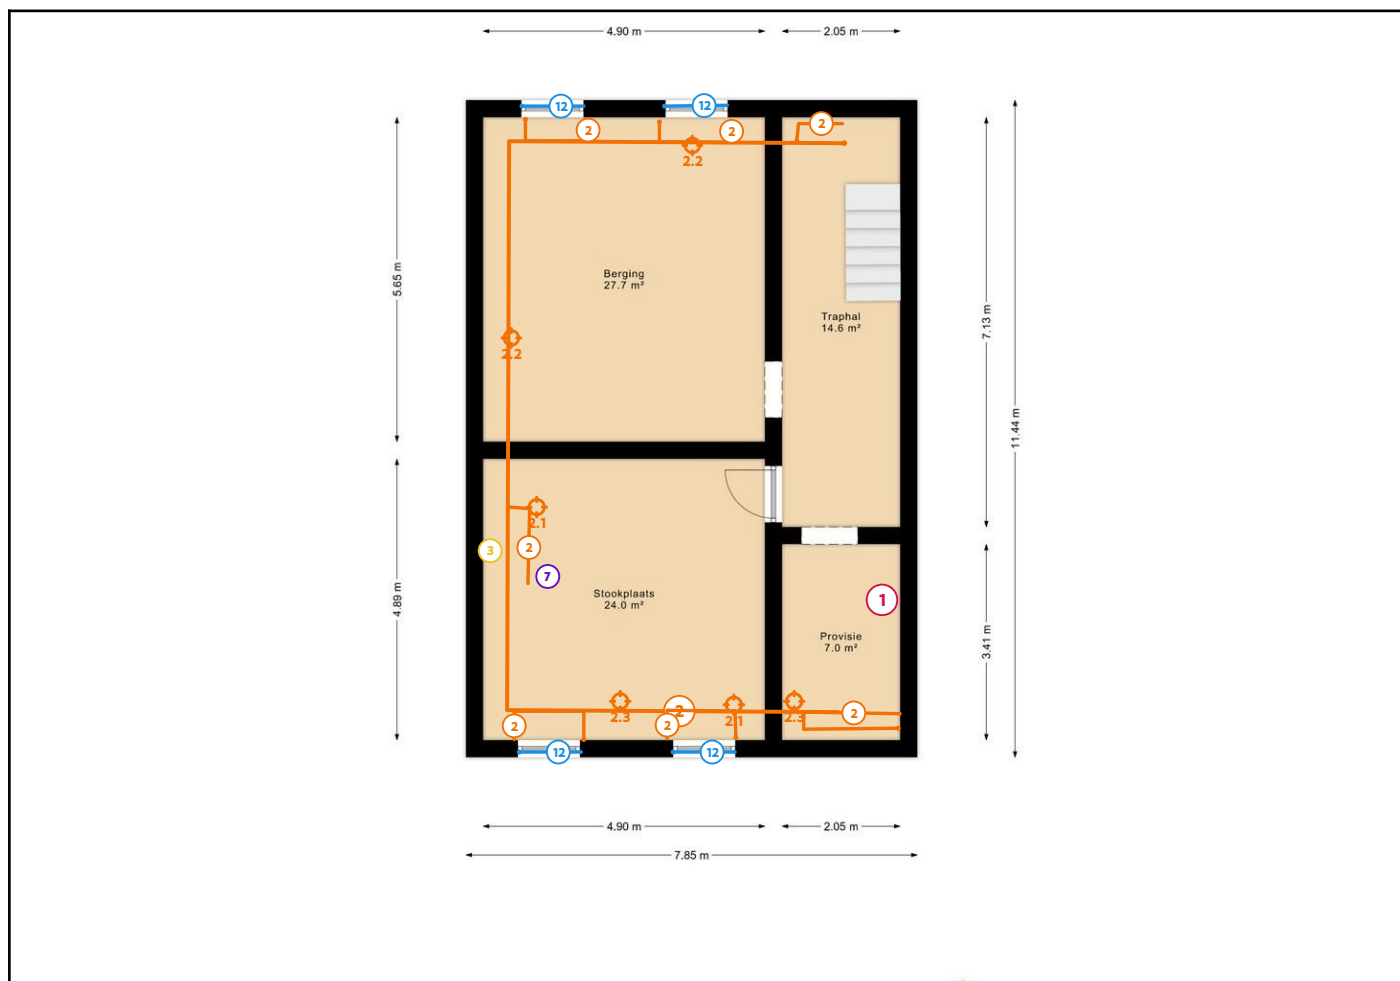
# Plan 1.1: Pastorij kelder

Beschrijving	Type	Actie
1. Pastorij kelder provisie losse AC roetschuif	Asbestmateriaal	Dringend verwijderen
2. Pastorij kelder thermische leidingisolatie	Asbestmateriaal	Verwijderen
2.1 Code: 24-00119-100-M02	Mengmonster	-
2.2 Code: 24-00119-100-M04	Mengmonster	-
2.3 Code: 24-00119-100-M05	Mengmonster	-
3. Pastorij kelder stookplaats AC roetschuif	Asbestmateriaal	Zorgvuldig beheren
7. Pastorij kelder stookplaats verwarmingsketel Sime gas onderdelen	Advies	-

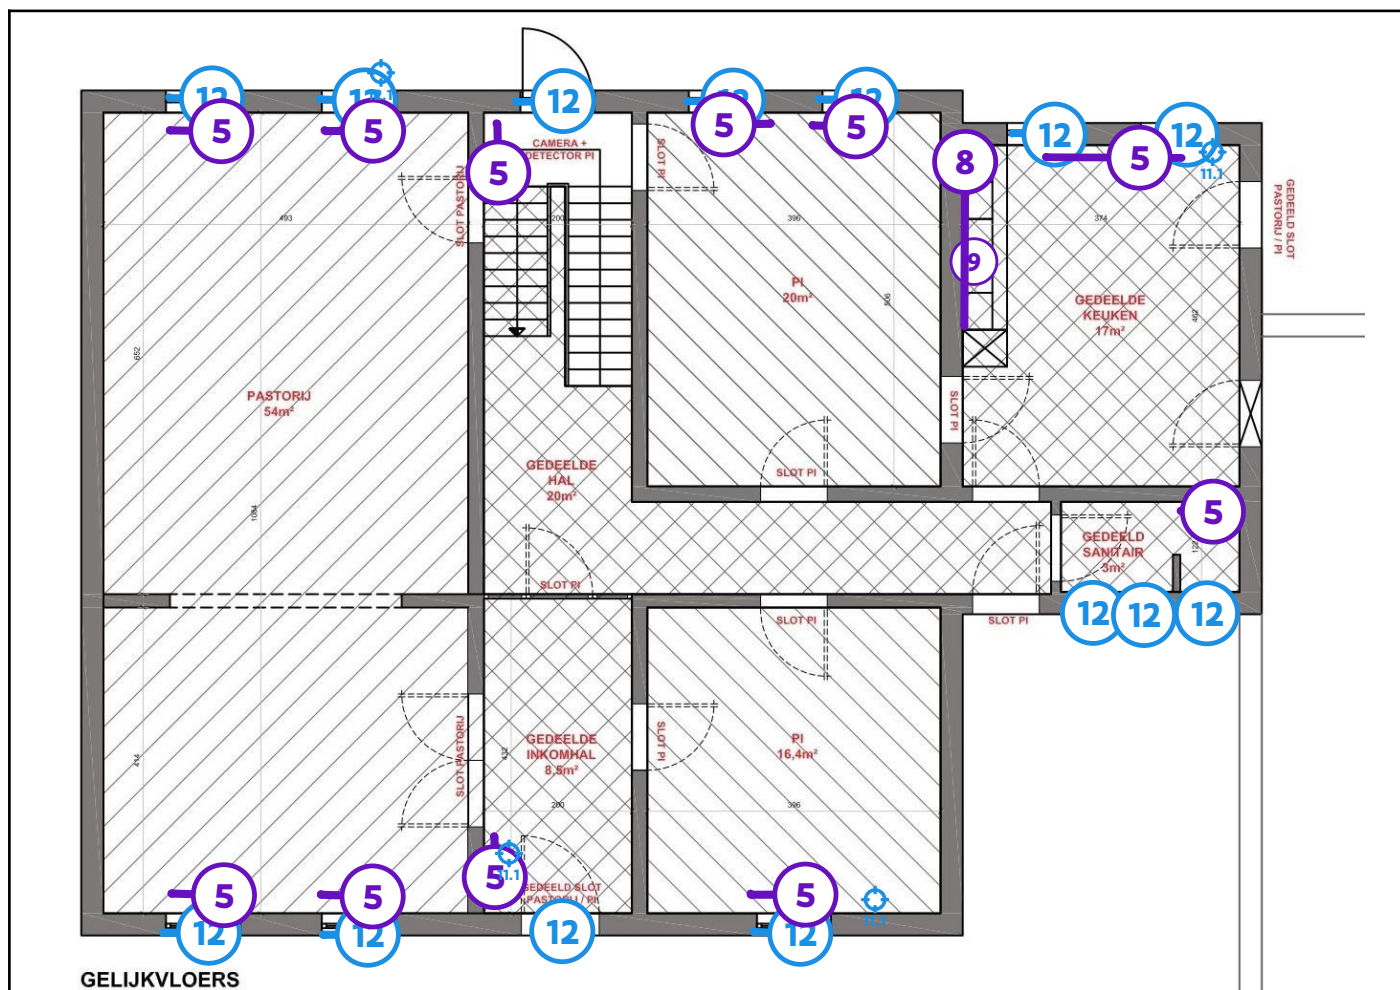
## Plan 1.2: Pastorij 0

Beschrijving	Type	Actie
5. Pastorij oude radiatoren: mogelijk onderdelen	Advies	-
8. Pastorij wandtegellijm	Advies	-
9. Pastorij keuken antidreunlapje spoelbak	Advies	-
11. Pastorij pleisterwerk muren	Geen asbest	-
11.1 Code: 24-00119-100-M01	Mengmonster	-
12. Pastorij mastiek glas - houten buitenschrijnwerk	Geen asbest	-
12.1 Code: 24-00119-100-M03	Puntmonster	-

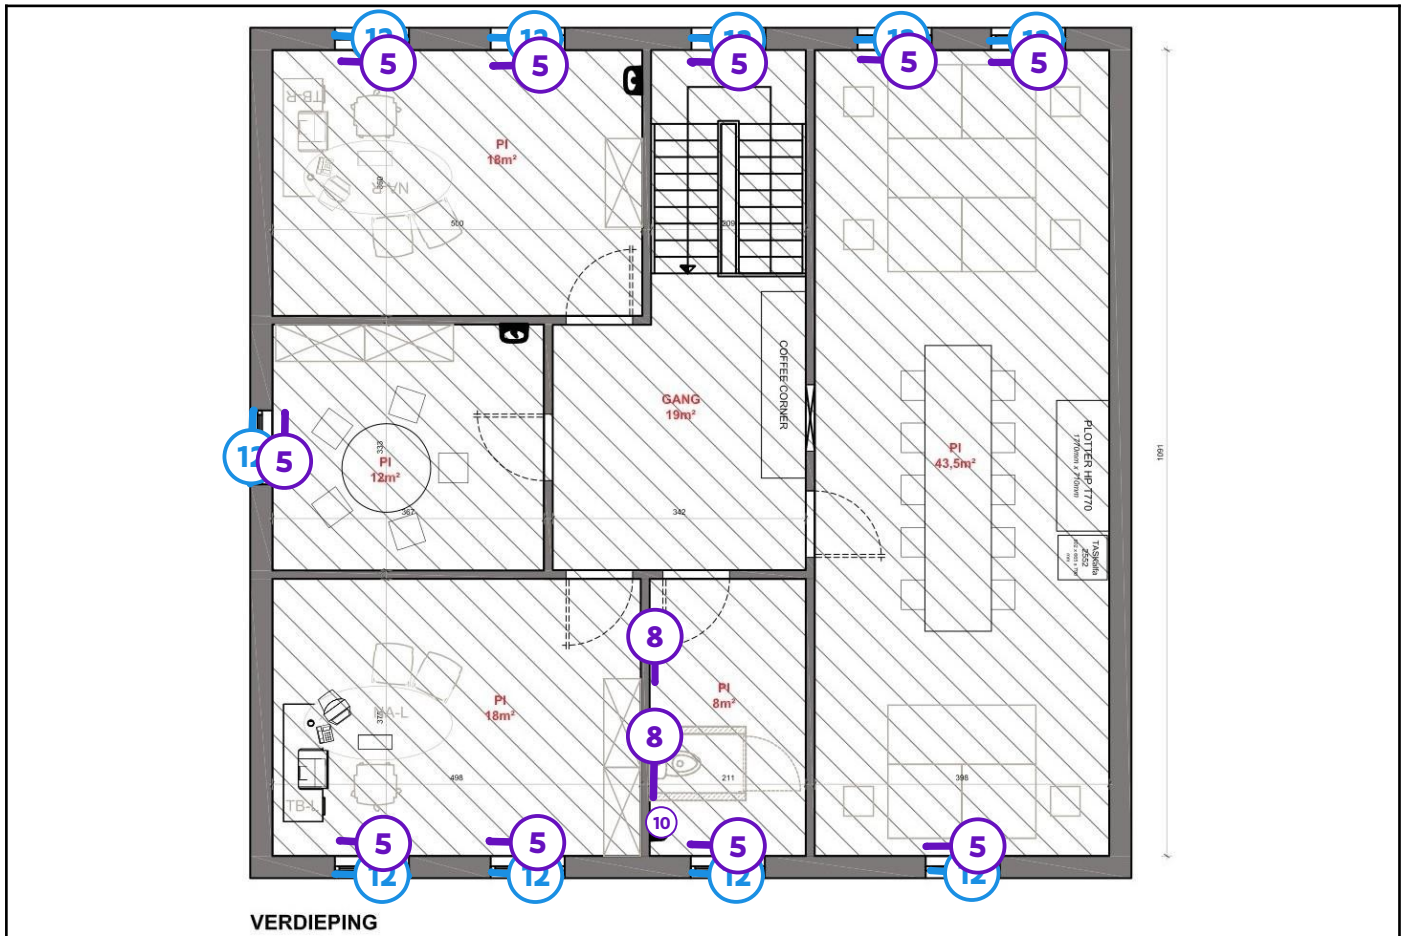
# Plan 1.3: Pastorij +1

Beschrijving	Type	Actie
5. Pastorij oude radiatoren: mogelijk onderdelen	Advies	-
8. Pastorij wandtegellijm	Advies	-
10. Pastorij badkamer vaillant geiser	Advies	-
12. Pastorij mastiek glas - houten buitenschrijnwerk	Geen asbest	-

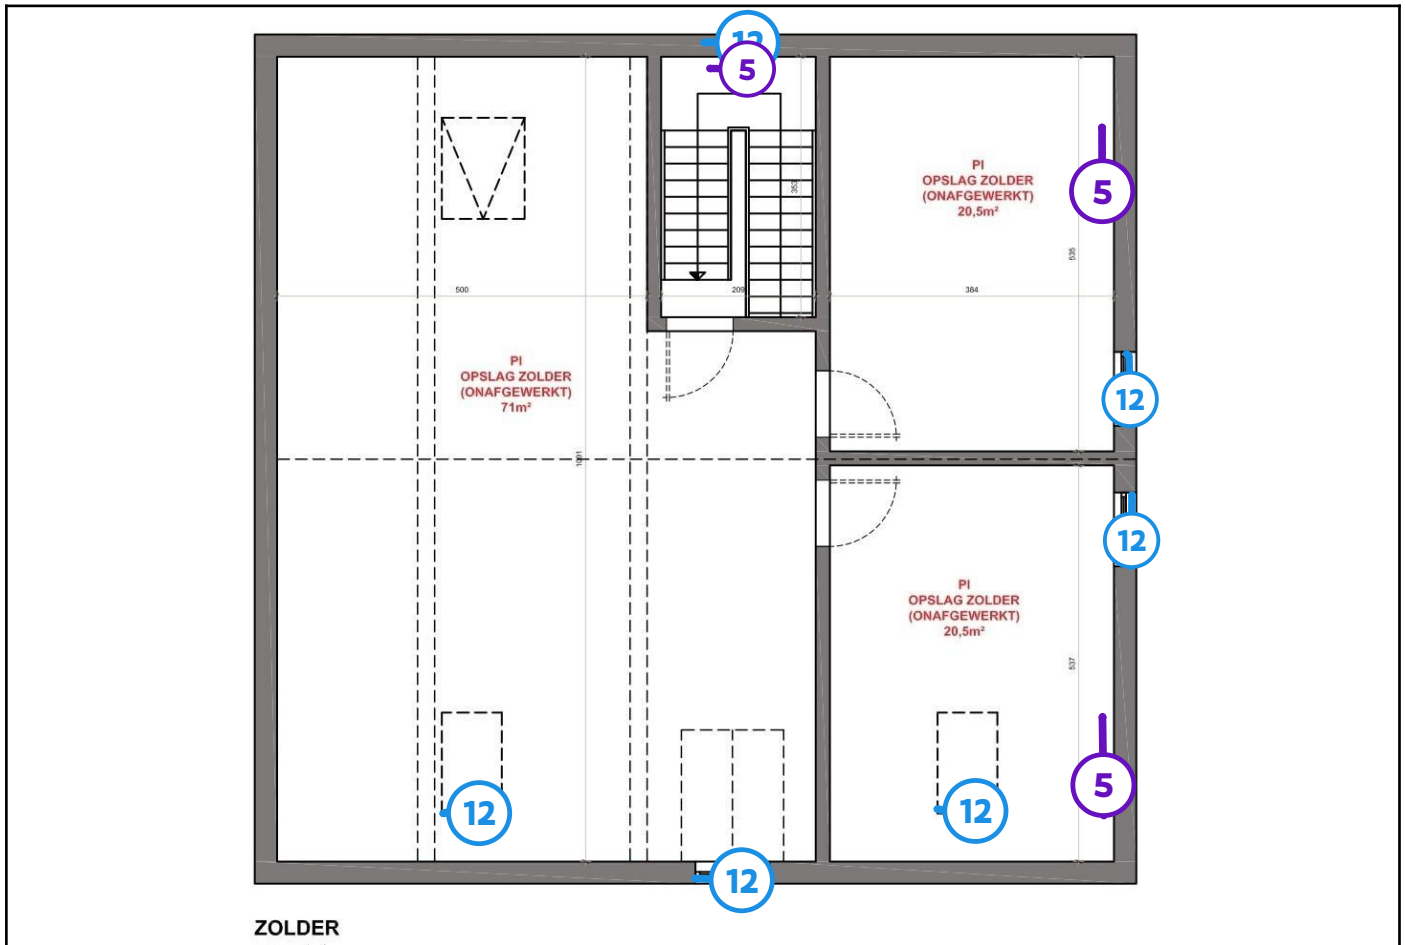
## Plan 1.4: Pastorij +2 zolder

Beschrijving	Type	Actie
5. Pastorij oude radiatoren: mogelijk onderdelen	Advies	-
12. Pastorij mastiek glas - houten buitenschrijnwerk	Geen asbest	-

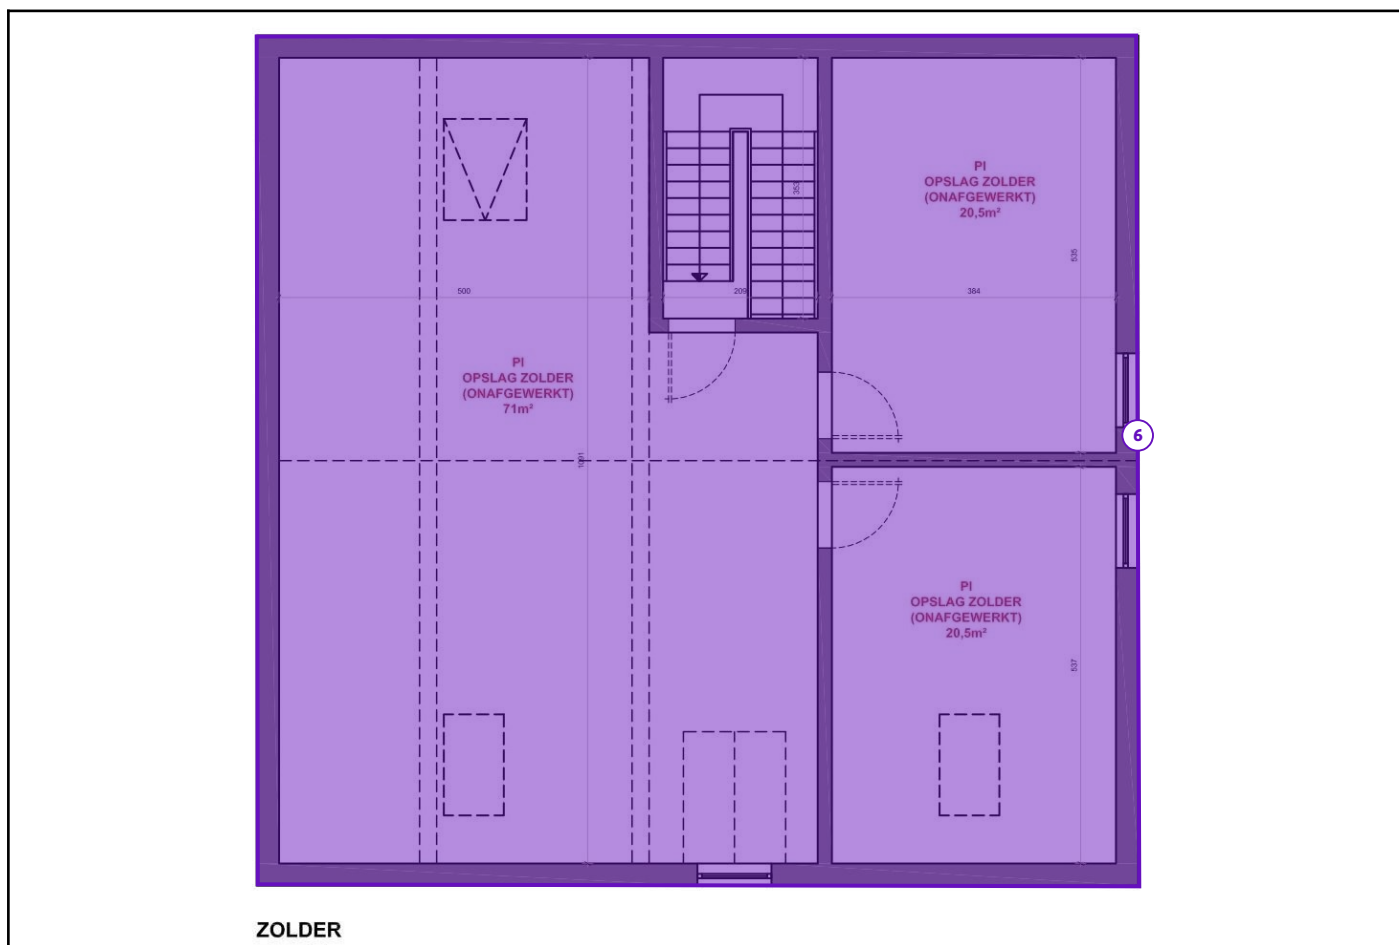
## Plan 1.5: Pastorij dak

Beschrijving	Type	Actie
6. Pastorij + schuur zadeldaken natuurleien	Advies	-

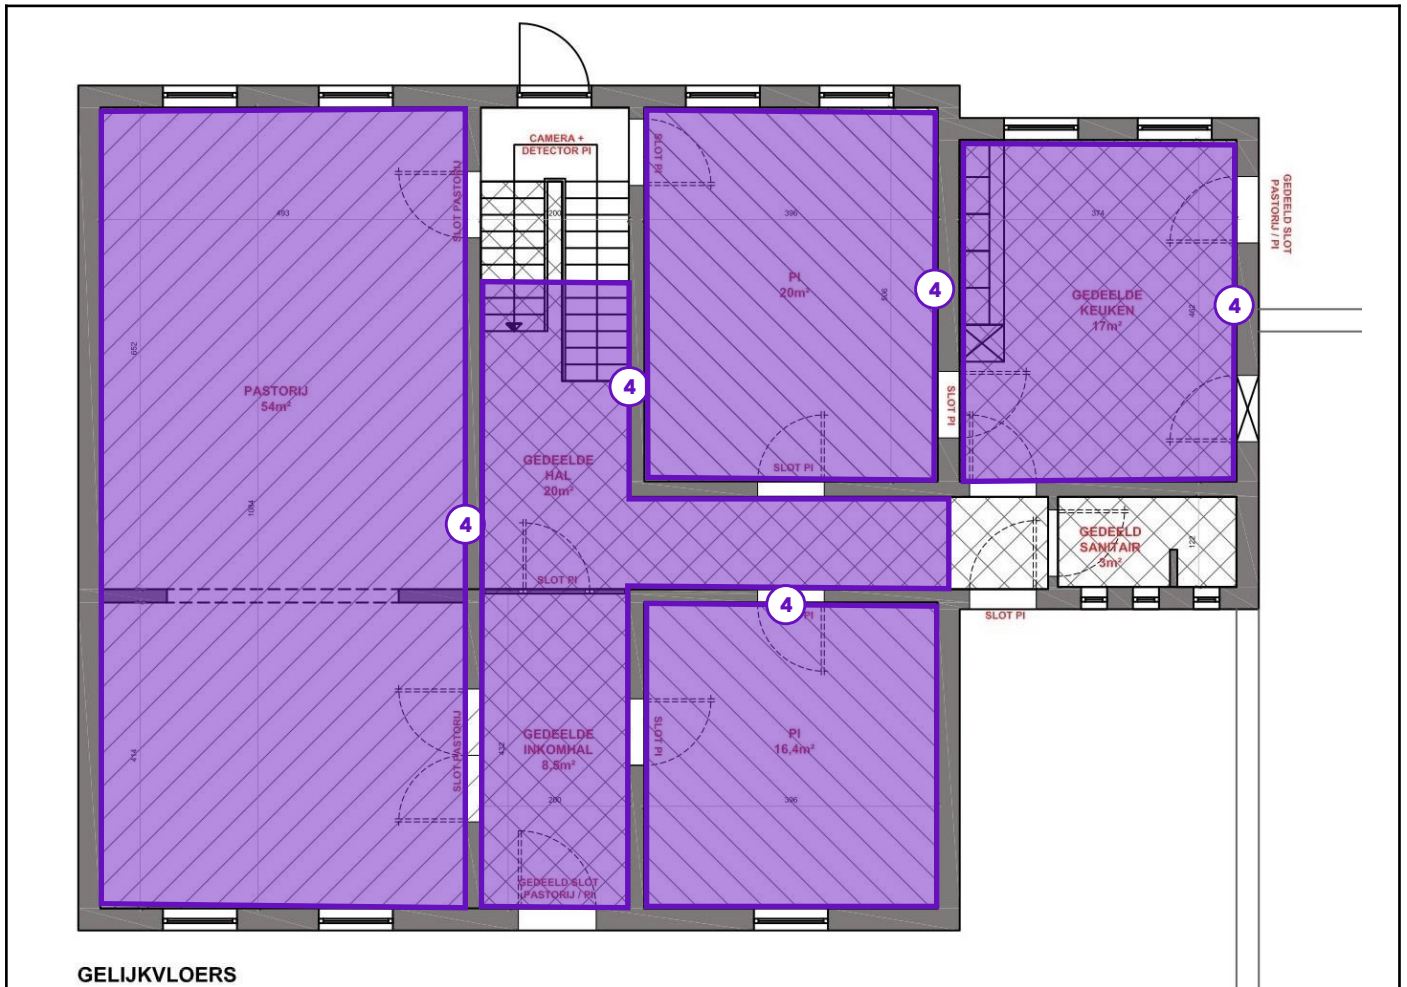
# Plan 1.9: Pastorij 0 pleisterwerk plafonds

Beschrijving	Type	Actie
4. Pastorij pleisterwerk plafonds	Beperking	-

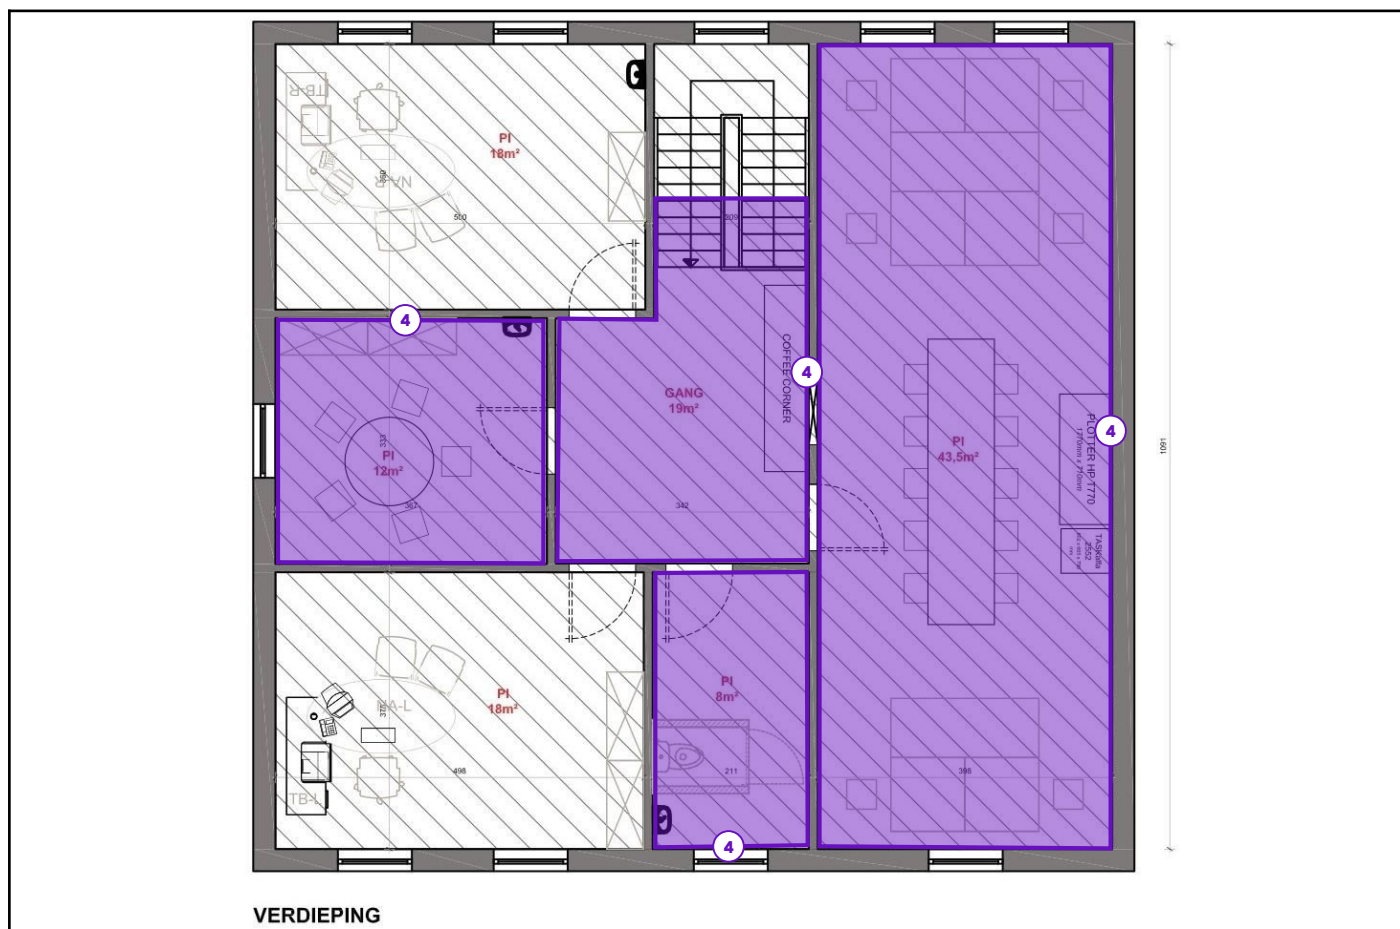
## Plan 1.10: Pastorij +1 pleisterwerk plafonds

Beschrijving	Type	Actie
4. Pastorij pleisterwerk plafonds	Beperking	-

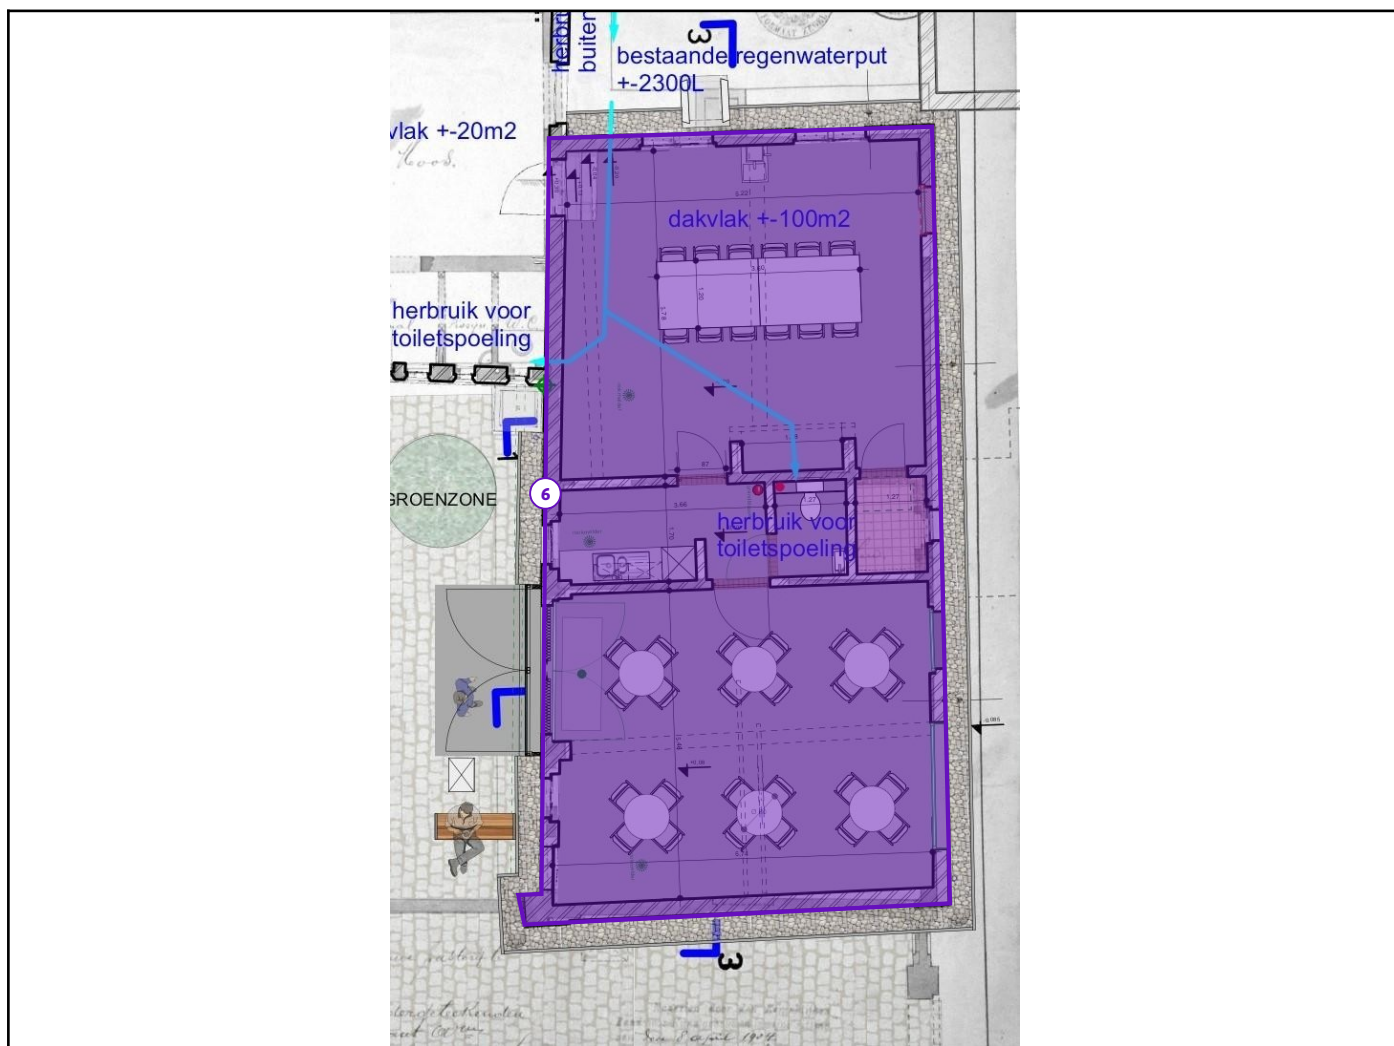
## Plan 1.13: Schuur dak

Beschrijving	Type	Actie
6. Pastorij + schuur zadeldaken natuurleien	Advies	-
