Pastorie Sint-Bavo

Ring 9

2200 NOORDERWIJK

10864-2019-B Pastorie Sint-Bavo 2200 NOORDERWIJK

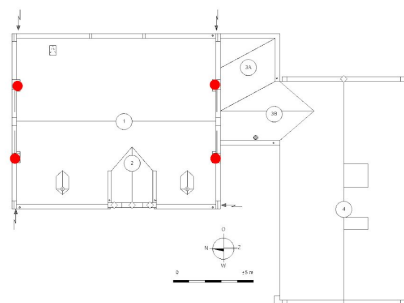
Plaatsaanduiding.

toestand	Het voegwerk is verweerd en plaatselijk weggevallen. Hierdoor sijpelt er water in de muur waardoor de legmortel verzandt en de kans op vochtdoorslag naar het interieur vergroot. Vooral de stootvoegen van de plint zorgen voor een plaatselijk hoge vochtbelasting. In de voegen groeien er planten.
toelichting advies	De voeg verwijderen zonder schade aan te brengen aan het naastliggende werk. Zorg voor een vierkant uitgehakte voeg waarbij er geen mortelresten meer aanwezig zijn op de steen. De voegmortel moet hechten op de steen niet op de mortelresten. Verwijder indien nodig de biologische verontreiniging. Sterk verweerde stenen uitkappen en vervangen door een kwalitatieve baksteen geplaatst met kalkmortel. Gebruik in een met kalk opgetrokken gebouw steeds een kalkmortel voor herstellingswerken. Door voorbevochtting voorkomt men verbranding of waterontrekking uit de voegmortel waardoor de kwaliteit blijft. Bij het voegen zo min mogelijk de bakstenen smetten of borstelen met een natte borstel waardoor de stenen een sluier krijgen. Vorst, felle zon of wind kan de kwaliteit van het voegwerk nefast beïnvloeden.

A2019/02 Het uitgespoeld voegwerk (plaatselijk) hernemen.

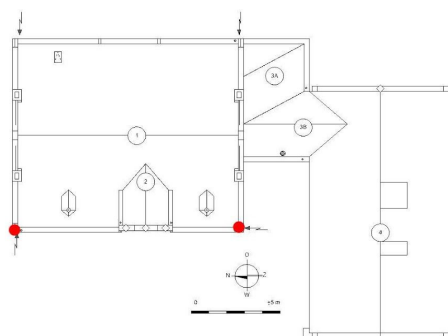
Plaatsaanduiding.

toestand	De openstaande voegen zorgt voor een plaatselijk hogere vochtbelasting wat voor vochtdoorslag naar het gebouw kan zorgen.
toelichting advies	De aansluiting waterdicht afwerken door het aanbrengen van een metalen slab ingewerkt in een voeg en de voeg te dichten met een kalkmortel.
indicatieve hoeveelheid	Nader te bepalen
prioriteit	1-3 jaar
frequentie	Eenmalig
uit te voeren door	Algemene aannemer
