BEHEERSPLAN SINT-BAVOKERK EN OMGEVING

opmaak beheersplan
stad Herentals

30 april 2020

Sint-Bavokerk en omgeving
Noorderwijk, Herentals

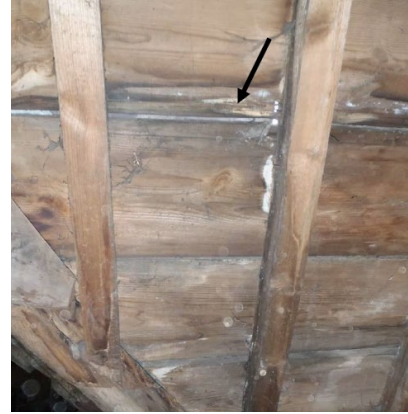
Figuur 32 viering [3] / [4]: ingerotte en beschimmelde bebording

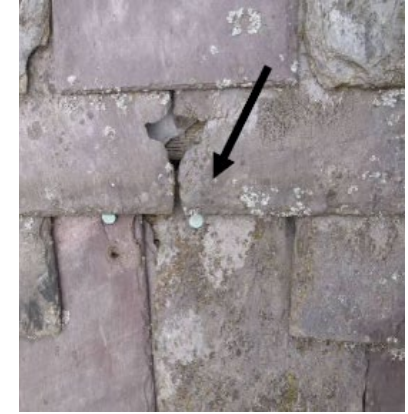
Figuur 34 beschadigde en weggevallen leien

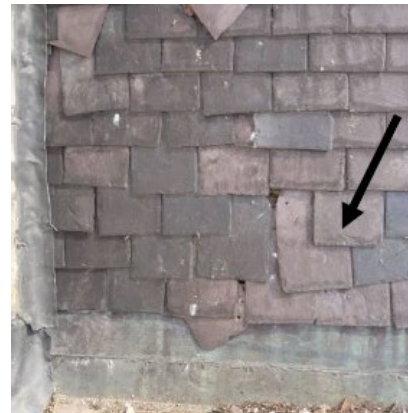
Figuur 33 dak [10] - west: weggevallen leien

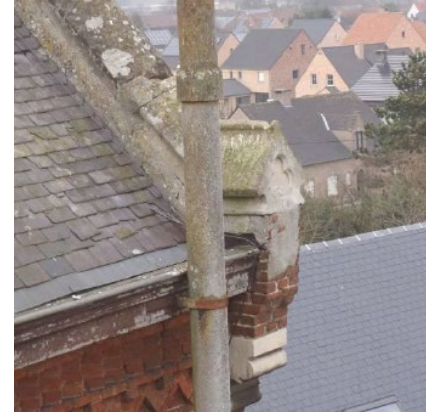
Figuur 42 dak [4] - oost: vezelcementen (asbesthoudende) schoorsteenpijp

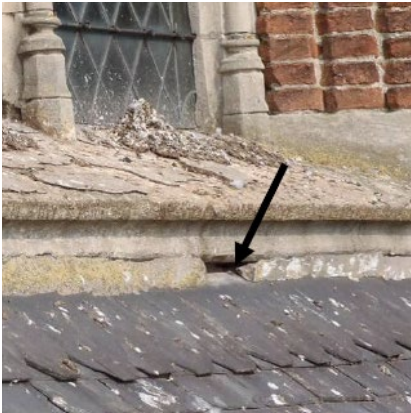
Figuur 37 schip [3]: weggevallen aanwerkmortel

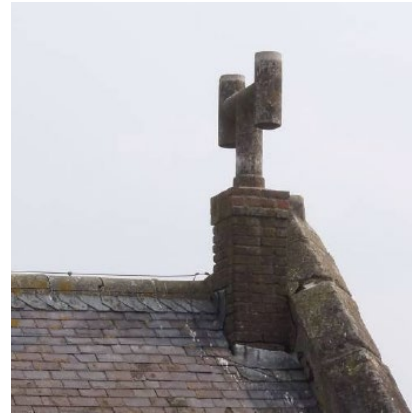
Figuur 41 dak [6]-topgevel: verweerd vezelcementen (asbesthoudend) trekstuk

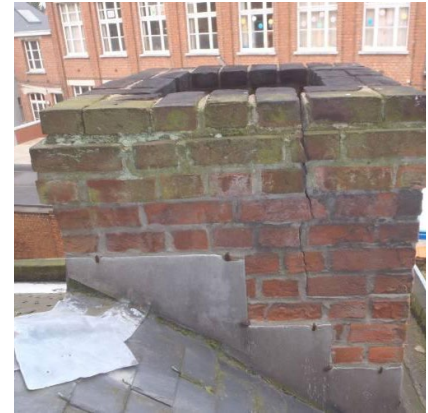
Het voegwerk bovenaan is licht uitgespoeld. De schoorsteen is niet afgedekt zodat het binnen regent. Aan de zuid- en de westzijde zit er scheurvorming, maar de toestand is stabiel.

Figuur 43 dak [13]: uitgespoeld voegwerk bovenaan

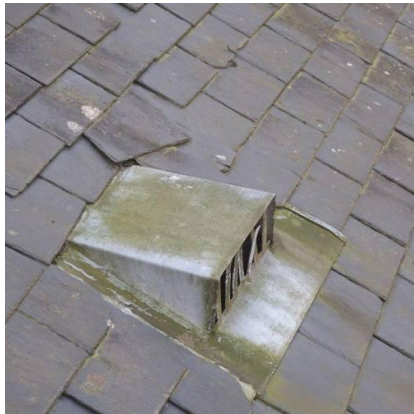
- Algemeen
Enkele dakstructuren zijn verstoken van enige verluchting hetgeen problematisch is bij vochtinsijpeling omdat droging bijna niet mogelijk is.
- Daken [8], [11] en [13]
De verluchtingen zijn verweerd, maar in orde.

Figuur 44 dak [8], [11] en [13]: licht verweerde verlichtingen

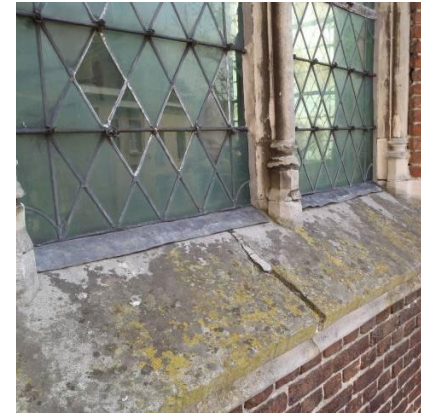
Figuur 50 uitgespoelde stootvoegen

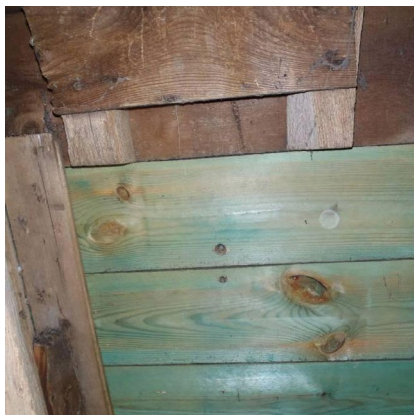
Figuur 45 toren [1]: doorgezaagde kepers zonder raveelconstructie

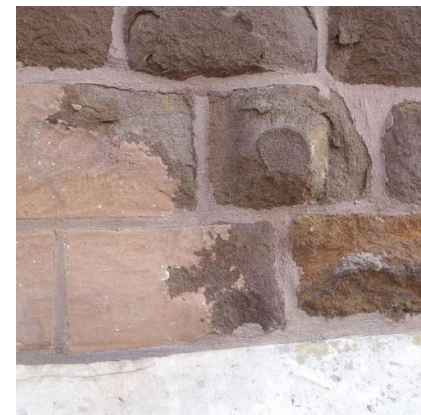
Figuur 51 plaatselijk sterk verweerd ijzerzandsteen

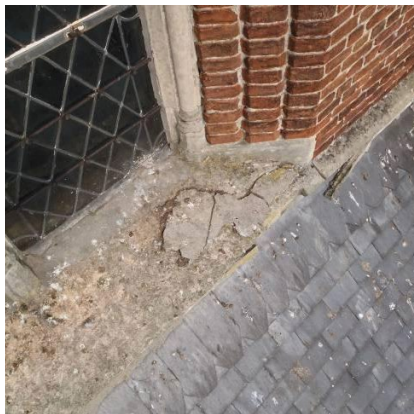
Figuur 52 beschadigde raamafzaat

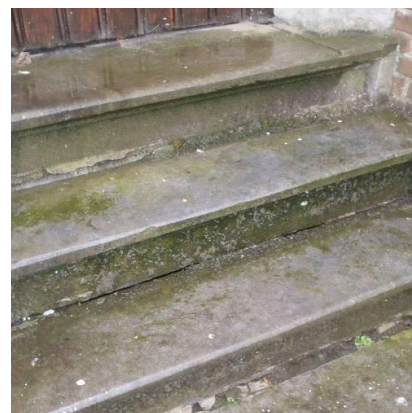
Figuur 59 beschadigd voegwerk van de treden

Het voegwerk van de treden is losgescheurd; vermoedelijk is het funderingsmassiefje onderuitgezakt. Sommige voegen zijn uitgespoeld.

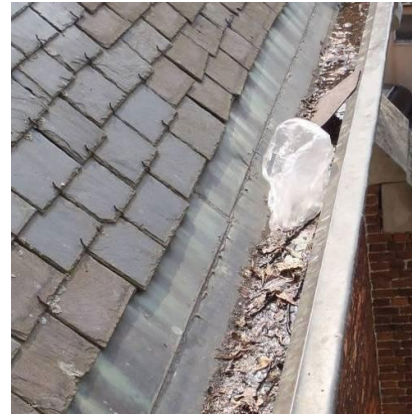
Figuur 72 vervuilde goten

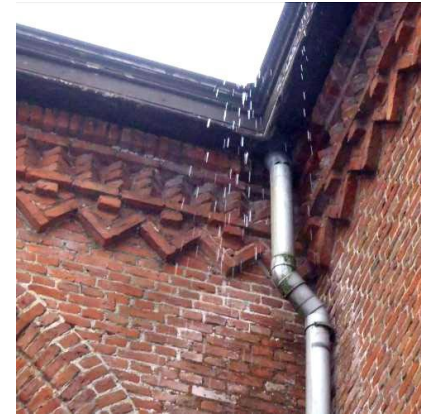
Figuur 74 vervuilde goten

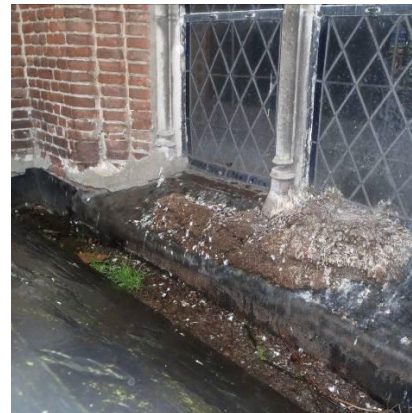
Figuur 73 vervuilde goten

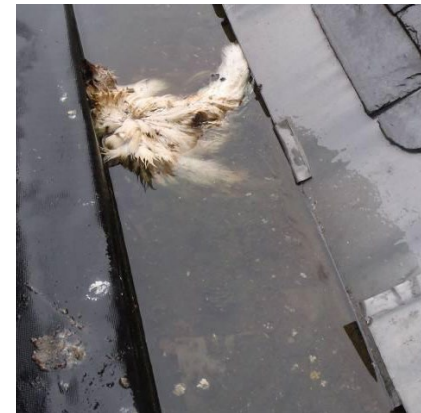
Figuur 75 vervuilde goten

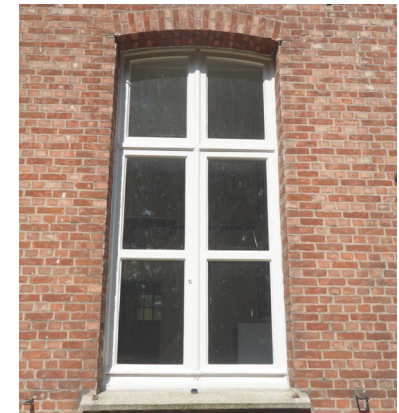
Figuur 91 ramen; achtergevel nieuwe pastorie ontbrekende luiken

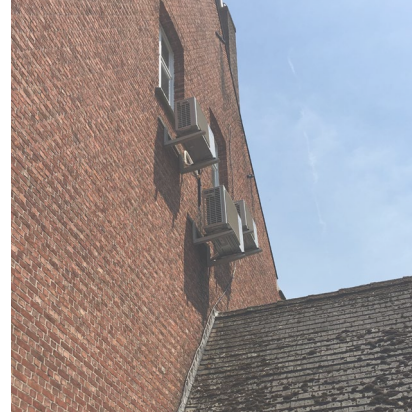
Figuur 96 storende latere toevoeging van HVAC installatie

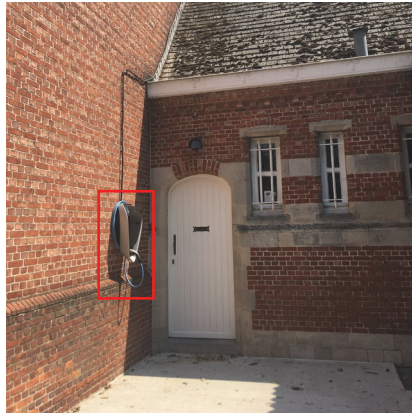
Figuur 95 storend oplaadpunt elektrische auto en betonnen plaat er voor

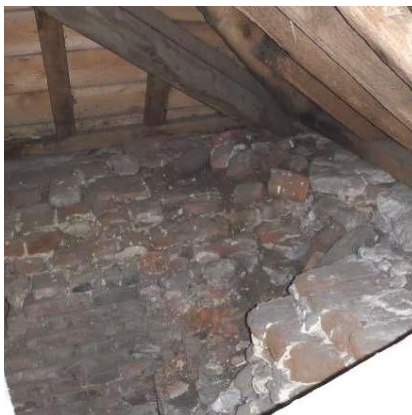
Figuur 105 torenvoet [1] - zuidwest: sterk beschadigd metselwerk

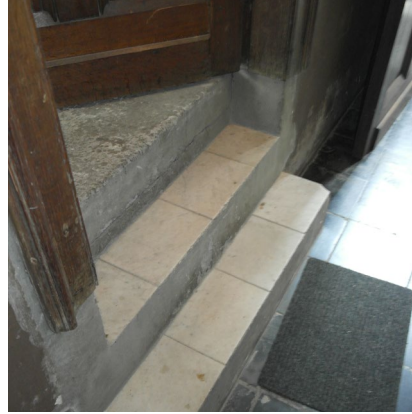
In het vroegere depot, momenteel in gebruik als opbergplaats, werd in het kader van de realisatie van een stookkelder de oorspronkelijke houten vloer weggebroken en werd ongeveer 60cm hoger vervangen door een vloer uit betonnen gewelven met betonstorting. Deze vloer rust op stalen liggers die in de keldermuren werden ingemetseld. De betonstorting werd geglad en vormt een erg onesthetische en niet onderhoudbare vloerafwerking.

Figuur 126 60 cm verhoogde vloer door realisatie stookkelder

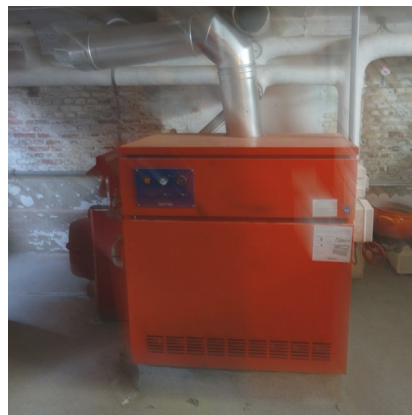
Figuur 157 nieuwe pastorie: recent vernieuwde verwarmingsinstallatie in kelder

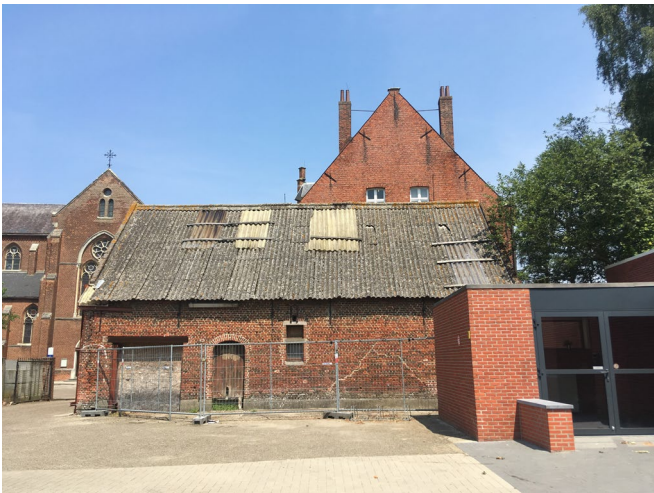
Figuur 239 vervallen bijgebouw
