BEHEERSPLAN SINT-BAVOKERK EN OMGEVING

opmaak beheersplan
stad Herentals

30 april 2020

Sint-Bavokerk en omgeving
Noorderwijk, Herentals

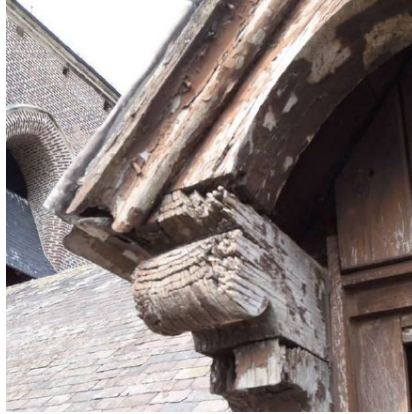
Figuur 38 verweerd houtwerk

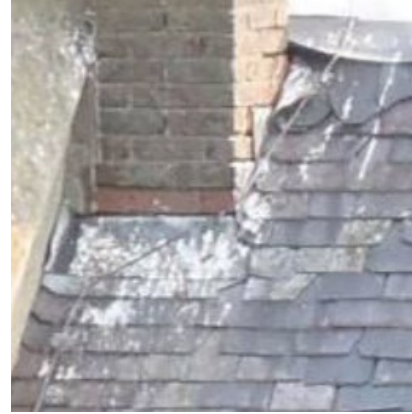
- Dak [4]
Onderaan komen er enkele loodslabben los met lekken tot gevolg.
- Dak [4] - oost
De vezelcementen (asbesthoudende) schoorsteenpijp is verweerd maar verder in orde. De beugels zijn roestig.
- Dak [6] - topgevel
Het vezelcementen (asbesthoudende) trekstuk is verweerd. De schoorsteen sluit niet meer waterdicht aan met de nok. Eventuele vorstschade blijft momenteel beperkt.

Figuur 40 dak [4]: loskomende loodslabben

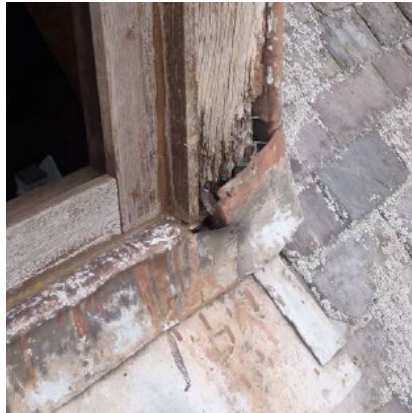
Figuur 39 slechte aansluitingen

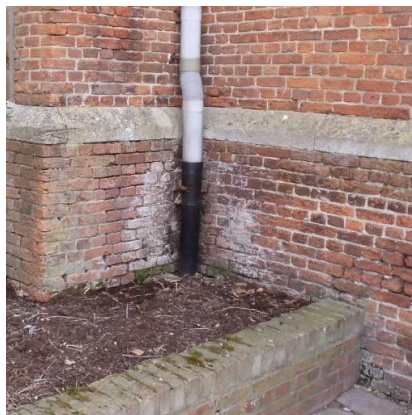
Figuur 47 uitgespoeld metwelwerk

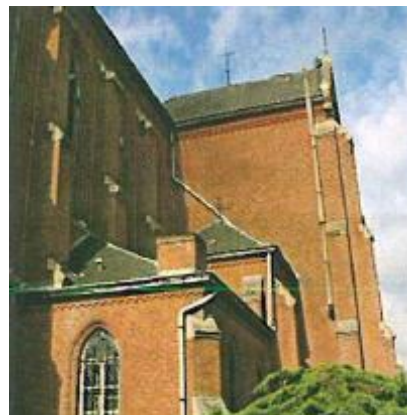
Figuur 49 wirwar van regenwaterafvoeren

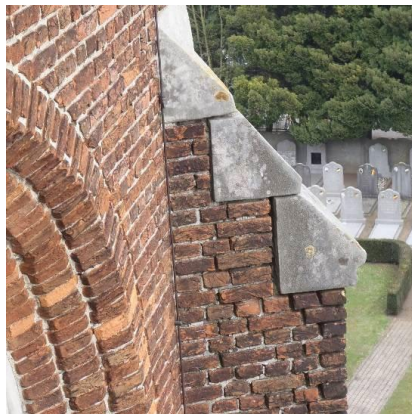
Figuur 54 verzwakt metselwerk

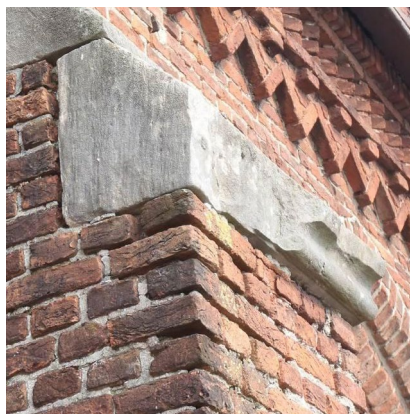
Figuur 56 beschadigde druiplijst

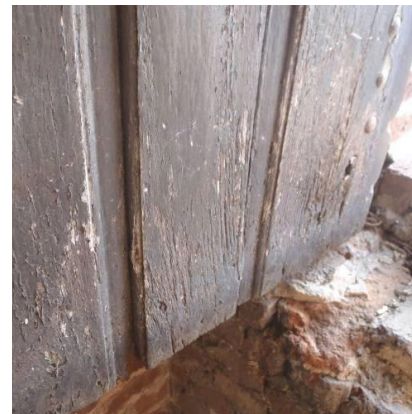
Figuur 58 toren [1] - luiken zonder waterdorpel

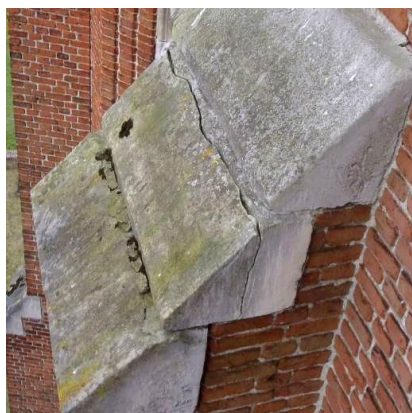
Figuur 55 gebroken afzaat

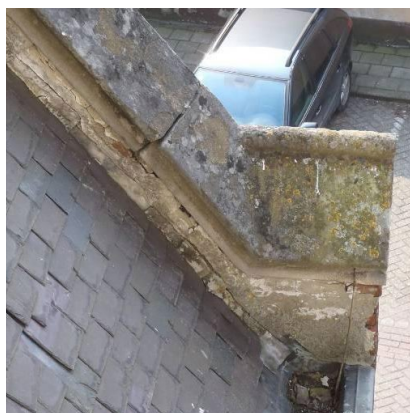
Figuur 57 vleugel [10] - zuidwest: verzwakt schouderstuk

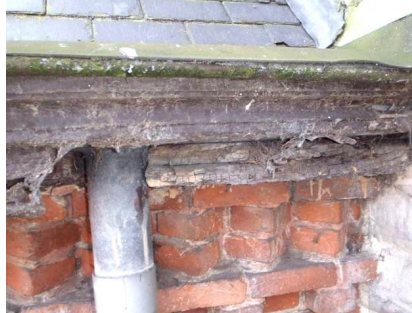
Figuur 62 dak [7] - west: ingerot houtwerk

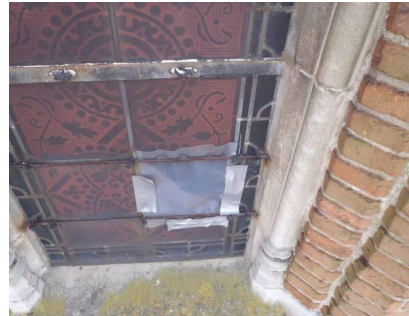
Figuur 64 gebroken glas en voorlopige herstelling

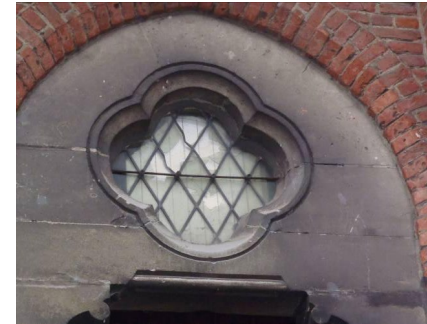
Figuur 66 vleugel [13]: gebroken glas

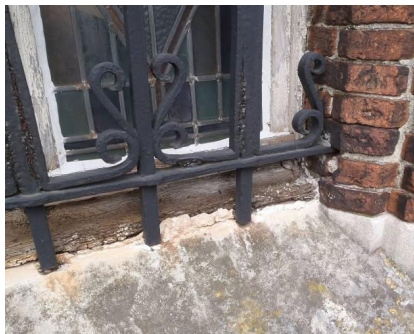
Figuur 61 sterk verveerd buitenschrijnwerk

Deze vier ramen in eikenhout zijn sterk verweerd en onderaan ingerot waardoor ze afhangen. De stopverfaanwerking scheurt overal los.

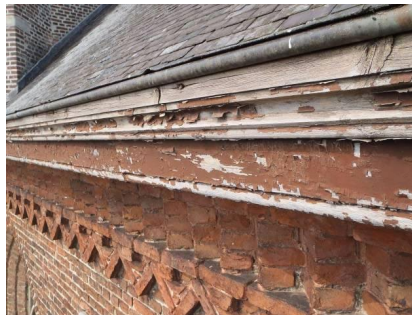
Figuur 63 afbladderend schilderwerk

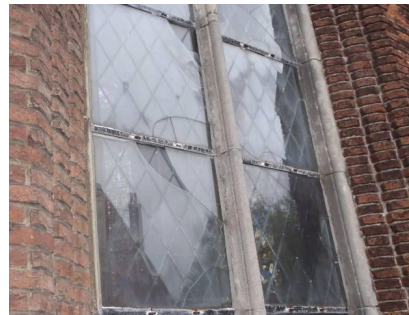
Figuur 65 vleugel [5] - plaatselijk gebroken beschermglas

De voorzetbeglazing is op verschillende plaatsen flink beschadigd. Het glas werd rechtstreeks tegen het glas-in-lood gemonteerd zodat er geen verluchting tussen beide mogelijk is en bovendien heeft de optredende condens geen afvoermogelijkheden. Het glas-in-lood gaat op deze manier sneller verweren en degraderen.

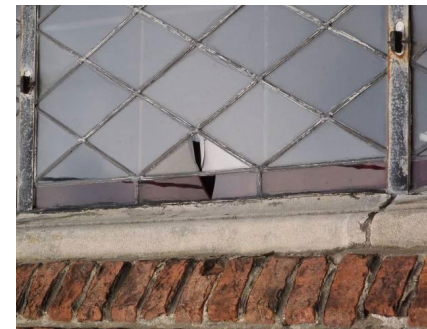
Figuur 67 vervormde panelen met glasbreuk tot gevolg

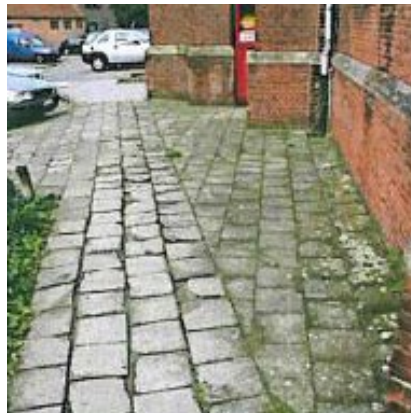
Figuur 71 onaangepaste, gevaarlijke en verzakte
buitenverhardingen

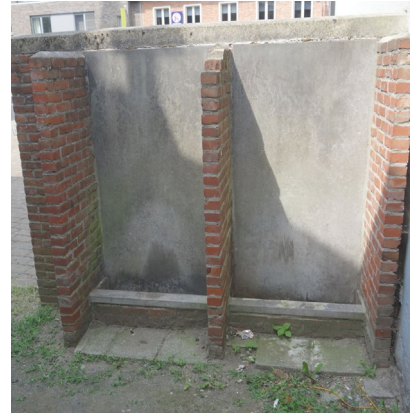
Figuur 221 twee storende urinoirs

Het lage muurtje voor de grafkapel past morfologisch niet in het straatweefsel. De muur is volgens inwoners van Noorderwijk toegevoegd aan het straatbeeld samen met de fietsstalling en heeft dus geen 'historische' oorsprong. Verder belemmert de muur ook vanaf de straat het zicht naar de grafkapel, waardoor de kapel minder tot haar recht komt. Ook de twee urinoirs, geïntegreerd in de lage muur, storen de toegang tot de grafkapel.

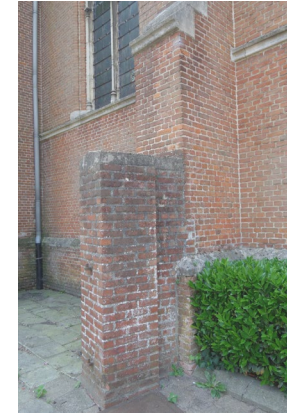
Figuur 222 aansluiting lage muur met steunbeer kerk

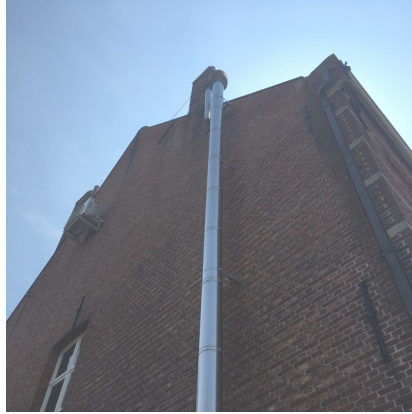
Figuur 94 storend inox schouwelement

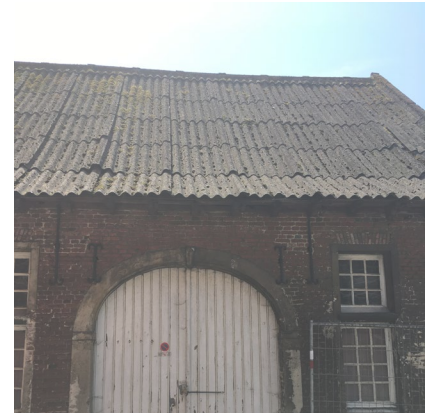
Figuur 99 oude pastorie: (asbest) golfplaten detail buitenschrijnwerk

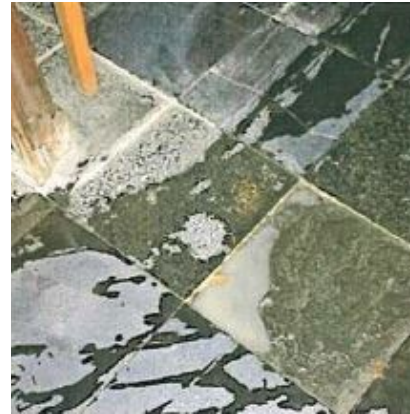
Figuur 122 afgeschilferde vloertegels in noordelijke
dwarsbeuk

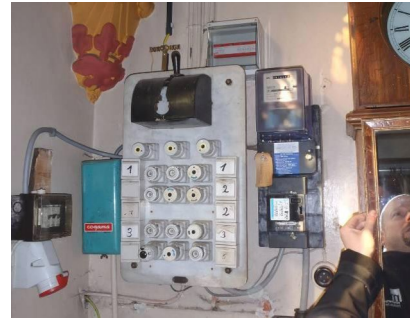
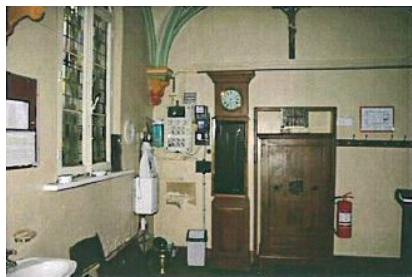
Figuur 148 oud elektrisch bord uit 1931

Figuur 147 oud elektrisch bord uit 1931 in sacristie

Enkele onderdelen, zoals het marmeren bord en de hefboomschakelaar, zijn er nog steeds. De oorspronkelijke installatie werd sedert de plaatsing in 1931 uiteraard veelvuldig aangepast, aangevuld en gewijzigd zodat er zich een situatie heeft gevormd die vandaag niet meer voldoet aan de van kracht zijnde normeringen. De verouderde delen van de installatie kunnen aanleiding geven tot kortsluiting en brand.

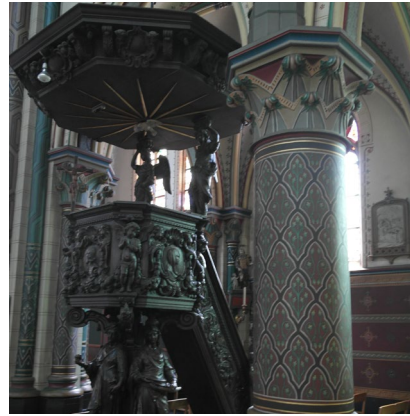
De preekstoel is in zeer slechte staat en heeft dringend nood aan restauratiewerken. Vele beelden en versieringen hangen los. Een deel werd vastgezet met een colsonband. Ook een loshangend beeld werd aan de bovenzijde opnieuw bevestigd aan de hoofdstructuur van het gestoelte met de binnenband van een fiets. Door de druk van boven af schuift het beeld langzaam weg van zijn originele positie. Tenslotte is het hout van de vloer van de preekstoel licht aangetast door houtborende insecten. De stabiliteit komt hierdoor niet in gevaar, maar behandeling ervan is aangewezen.

Figuur 174 preekstoel

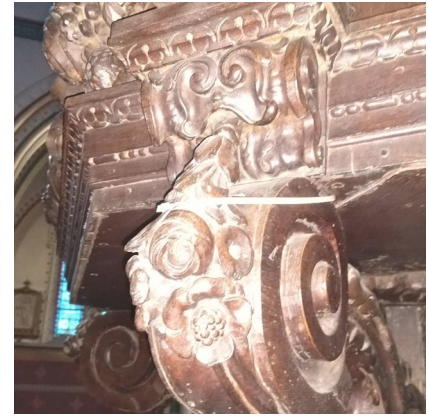
Figuur 175 detail preekstoel

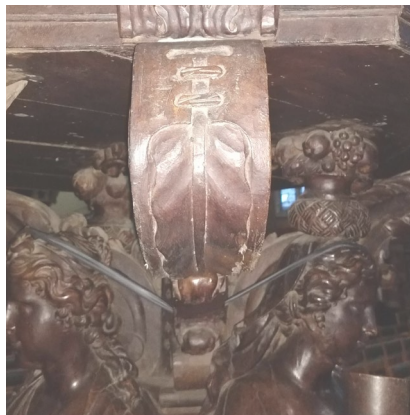
Figuur 176 detail preekstoel

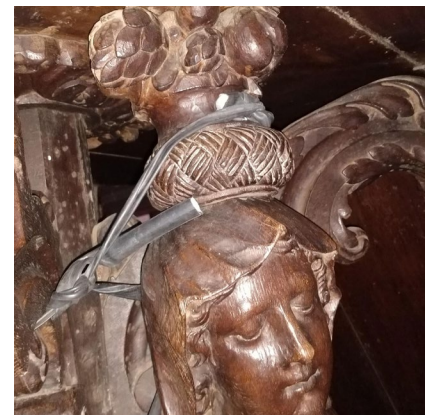
Figuur 177 detail preekstoel

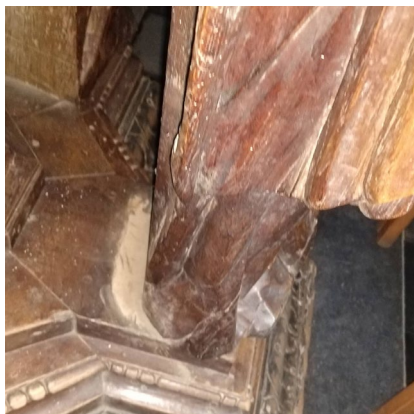
Figuur 178 detail preekstoel

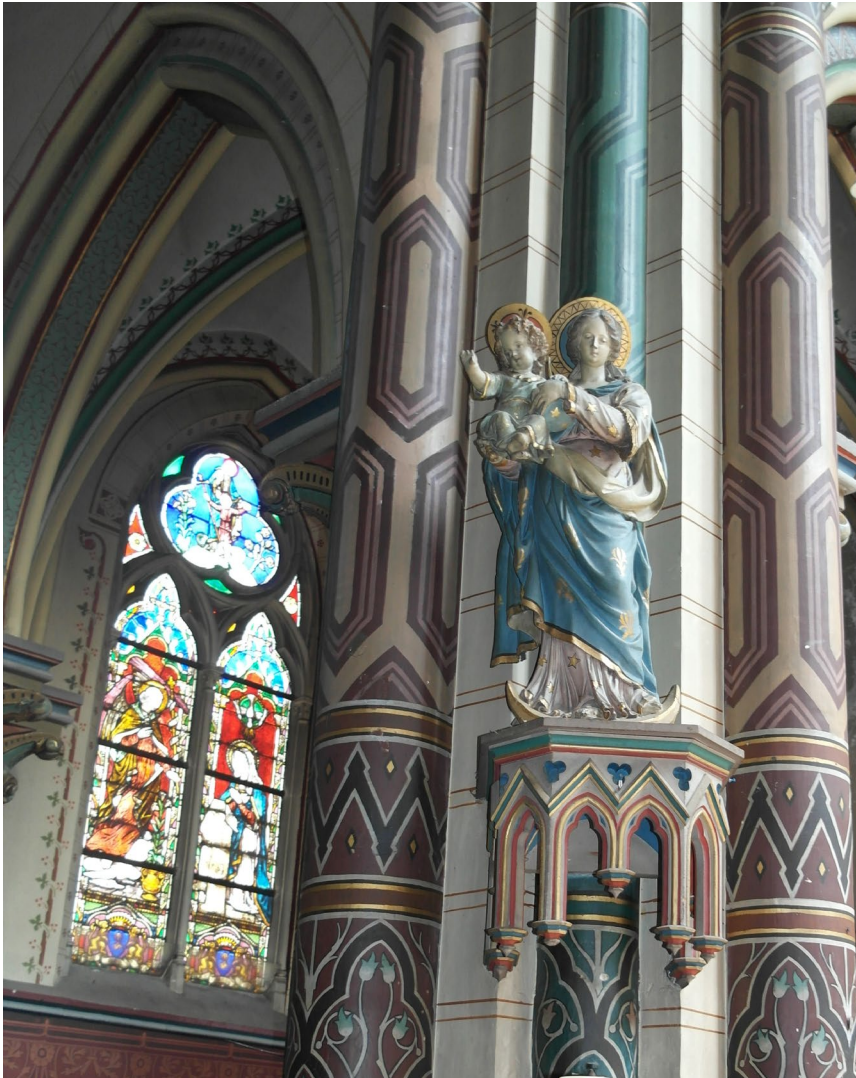
Figuur 194 roerend goed 'onroerend door bestemming' sculptuur O.-L.-Vrouw met kind

- beeld van 'Onze-Lieve-Vrouw met kind': gepolychromeerd hout, dateert mogelijk niet van 1628, maar van een latere periode.

Er is twijfel waarom dit beeld niet mee is opgenomen in het beschermingsdossier, want ze is net zoals het beeld van Sint-Bavo centraal gelokaliseerd in de kerk op een kenmerkende sokkel. Het beeld staat aan de westzijde van het hoofdaltaar op de noordelijke kolom. De kleuren van het beeld, de sokkel en de muurschilderingen vormen één geheel, zonder dit beeld staat de sokkel er verloren en verliest de kerk aan erfgoedwaarde.

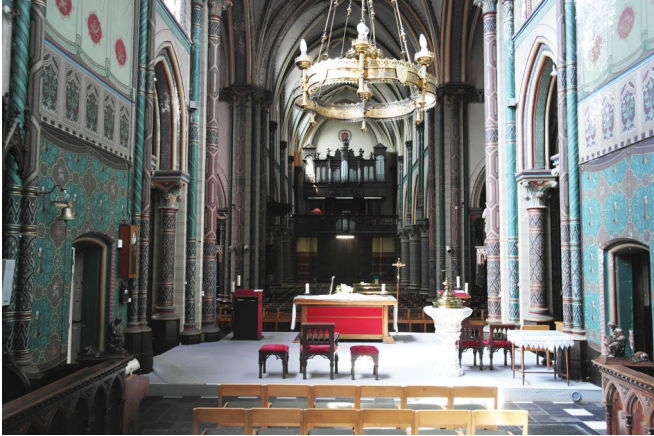
Figuur 229 interieur parochiekerk

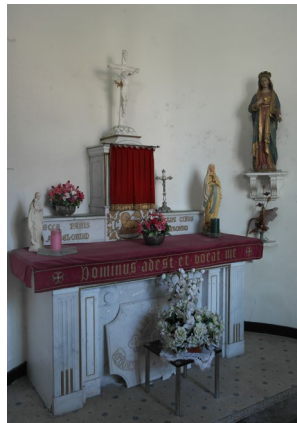
Figuur 234 sober interieur grafkapel

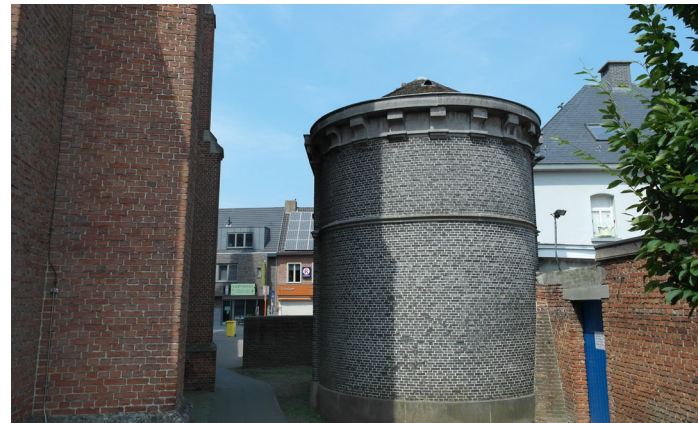
Figuur 235 koppeling met klooster

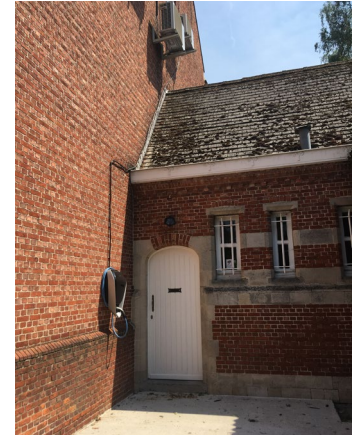
Figuur 238 latere toevoegingen
